ZONEAMENTO AMBIENTAL E PRODUTIVO DO CONJUNTO DE SUB-BACIAS HIDROGRÁFICAS DO BAIXO RIO PIRANGA

**Belo Horizonte/MG
Outubro/2017**

DIAGNÓSTICO AMBIENTAL E PRODUTIVO DO CONJUNTO DE SUB-BACIAS HIDROGRÁFICAS DO BAIXO RIO PIRANGA

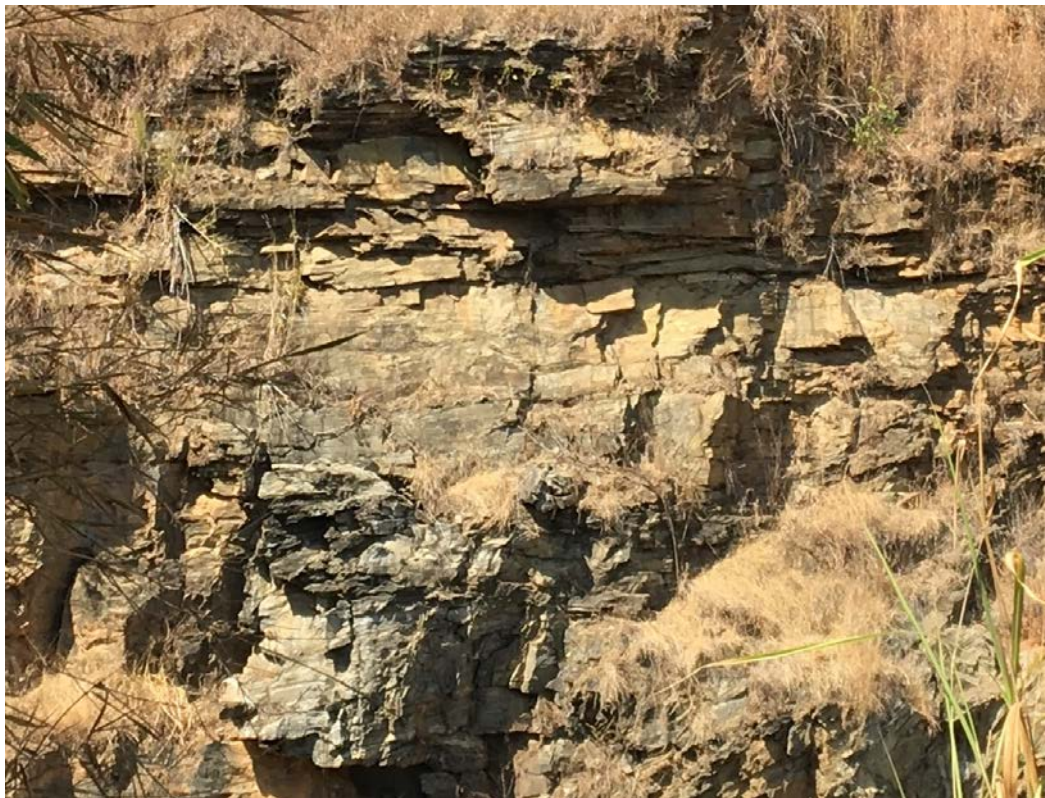
Figura 4: Afloramento de ortognaisse na região.

O embasamento geológico dominante, compreende em três domínios, sendo predominante ortognaisses do Complexo Mantiqueira, compreendendo a área central do estudo e a quase a totalidade da região do córrego São Tomé. Os ortognaisses são rochas metamórficas provenientes do granito em alto grau de metamorfização. São presentes também migmatitos, que são rochas em um grau superior de metamorfização ao ortognaisse e enclaves de anfibolitos provenientes do basalto metamorfizado (*referência complexo matiqueira*). A *Figura 4* ilustra um afloramento de ortognaisse próximo ao leito do rio Piranga, é possível notar as bandas claras e escuras intercaladas típicos deste tipo de rocha.

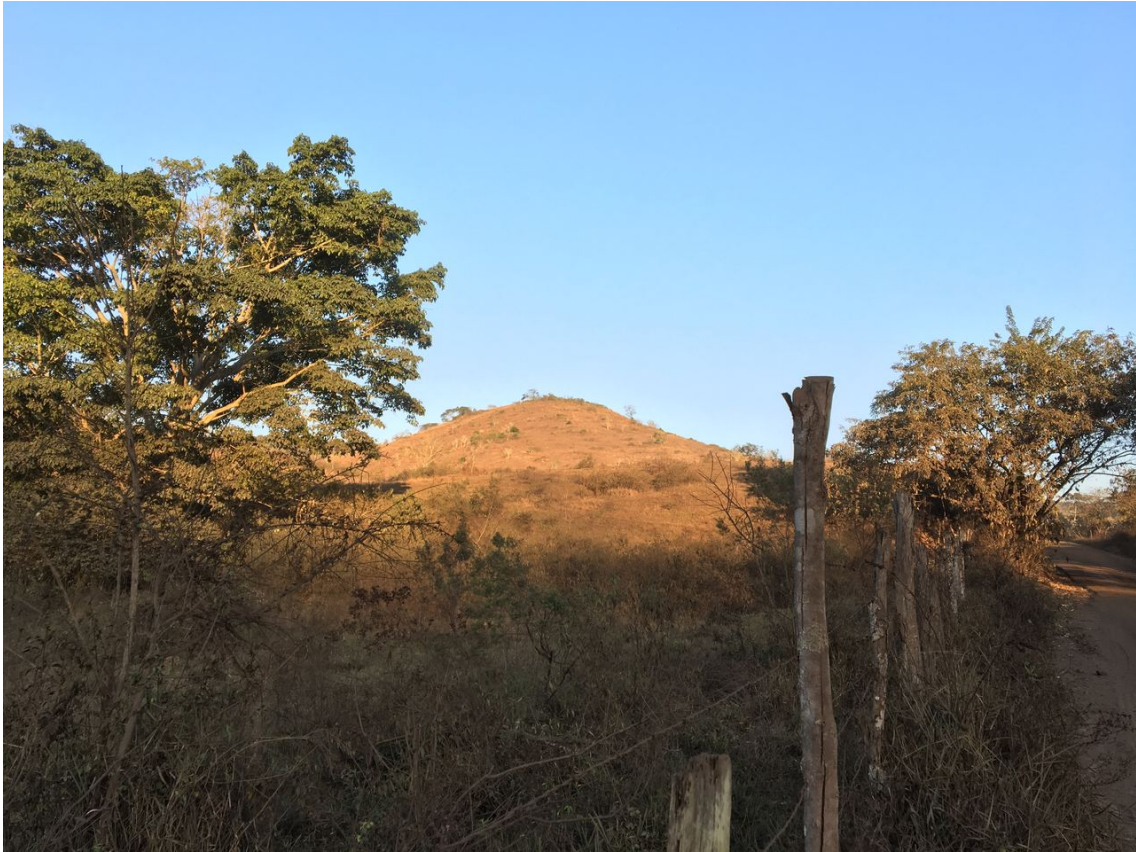
Figura 7: Colina cônica.

As colinas cônicas estão distribuídas de forma aleatória ao longo da área, são facilmente reconhecidas pelo seu formato piramidal onde a extremidade superior é angulada e estreita e à medida em que se distancia do topo as vertentes se distanciam em direções opostas. A *Figura 7* ilustra uma típica colina cônica com ausência de cobertura vegetal.

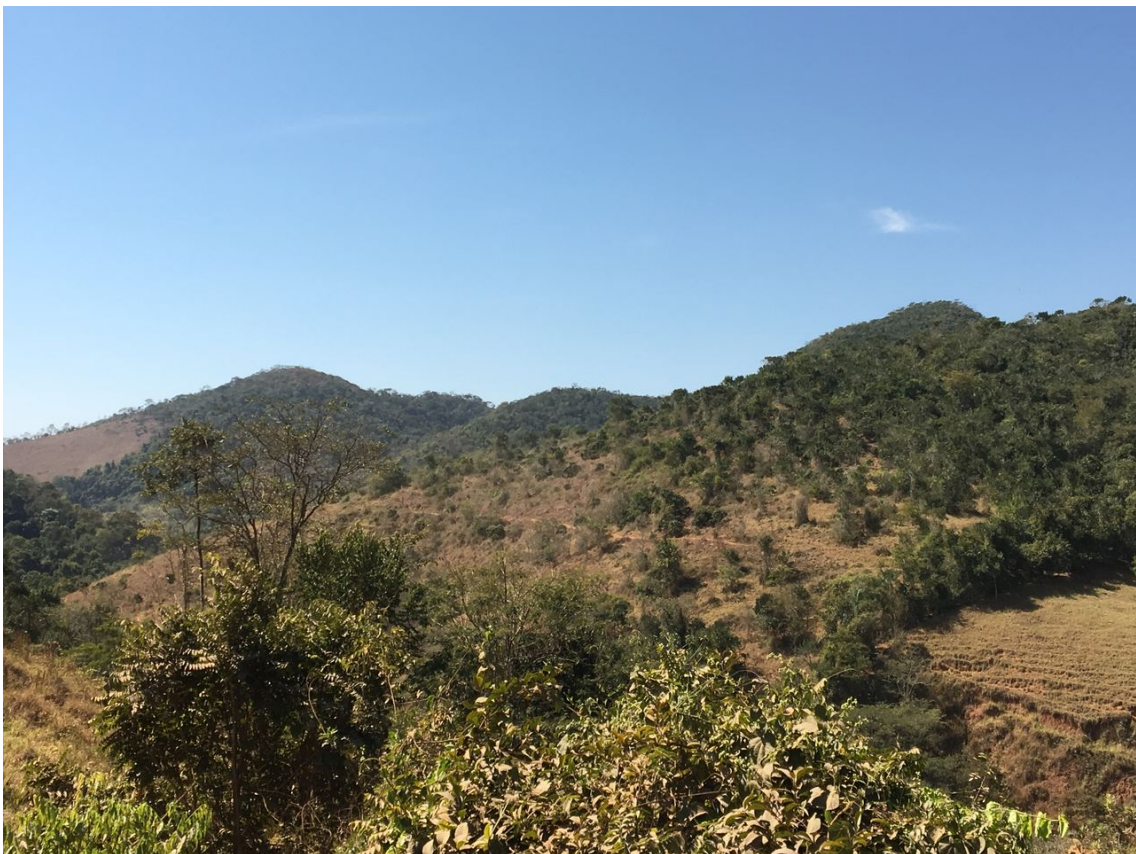
Figura 8: Cristas com alguma cobertura vegetal.

Já a crista é uma feição que ocorre predominantemente em parte do limite da área estudada, sendo mais frequente e com maiores altitudes na face leste, no extremo oeste verifica-se também o domínio, porém com altitudes inferiores. O conjunto de colinas cônicas em série é a principal característica visual para sua identificação (*Figura 8*).

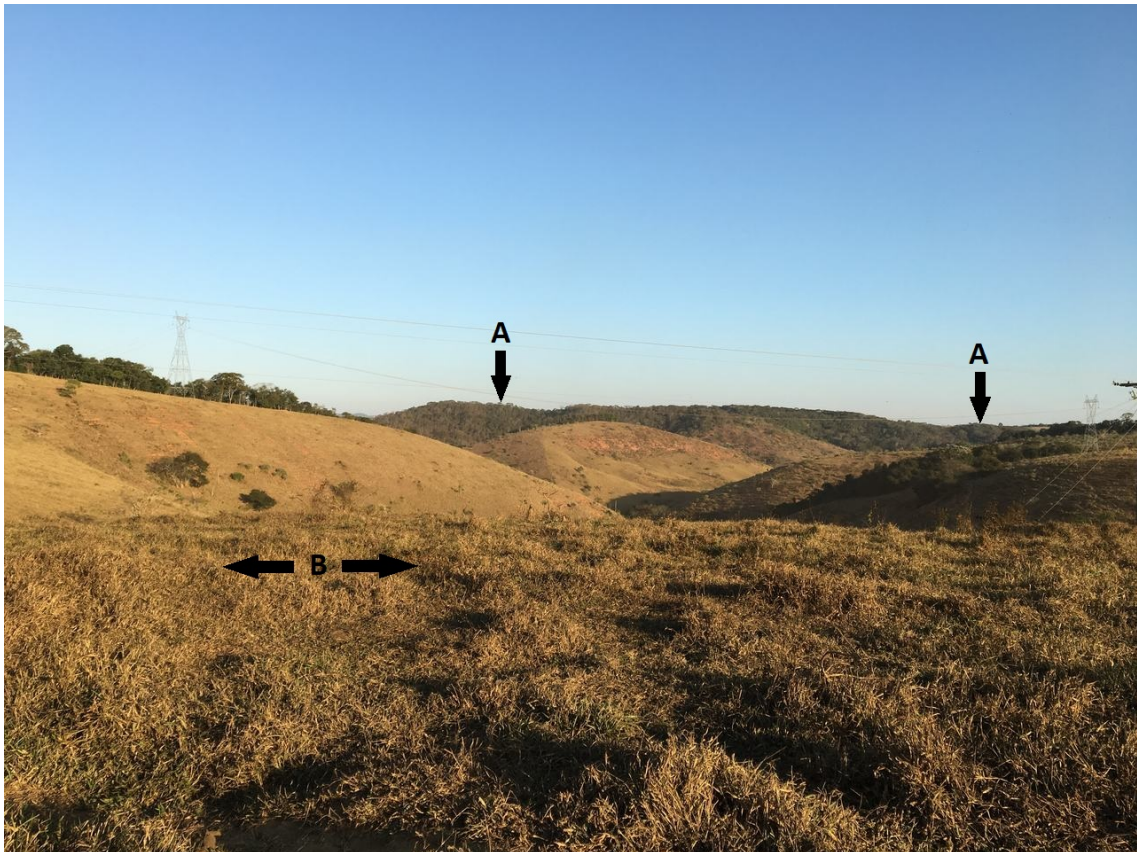
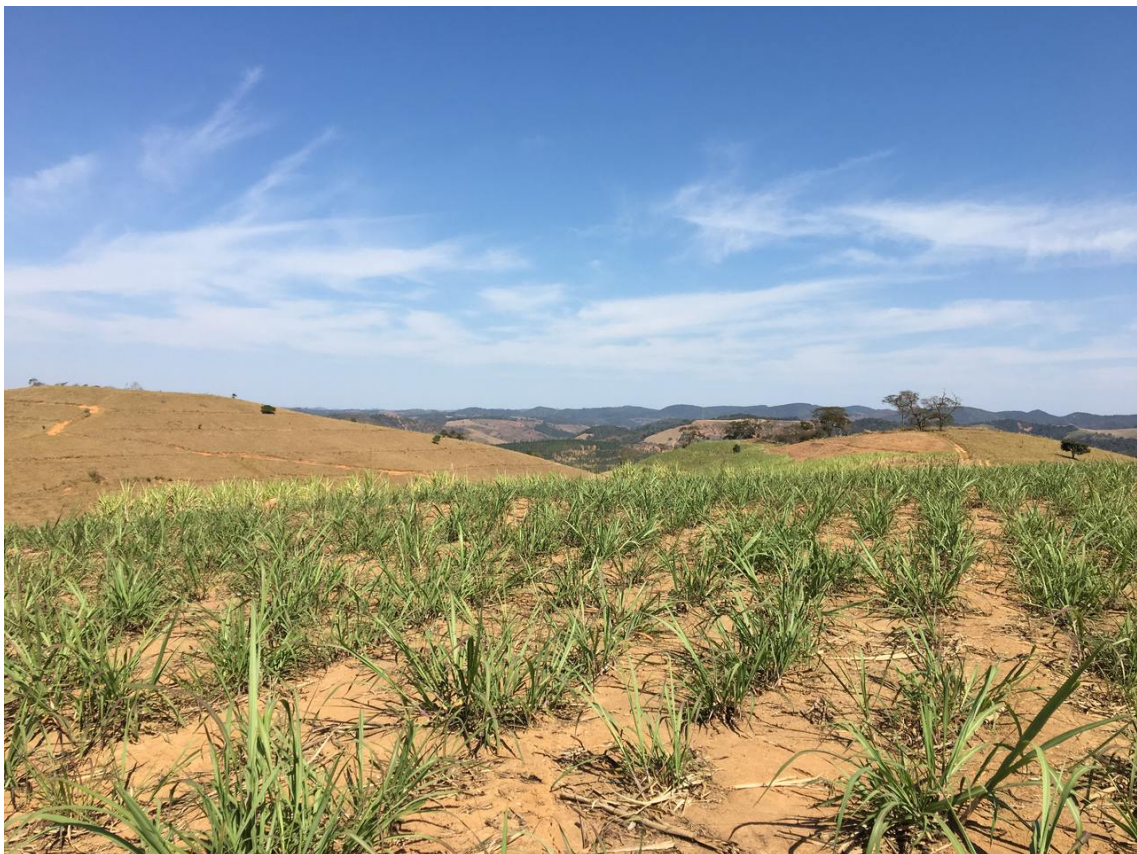
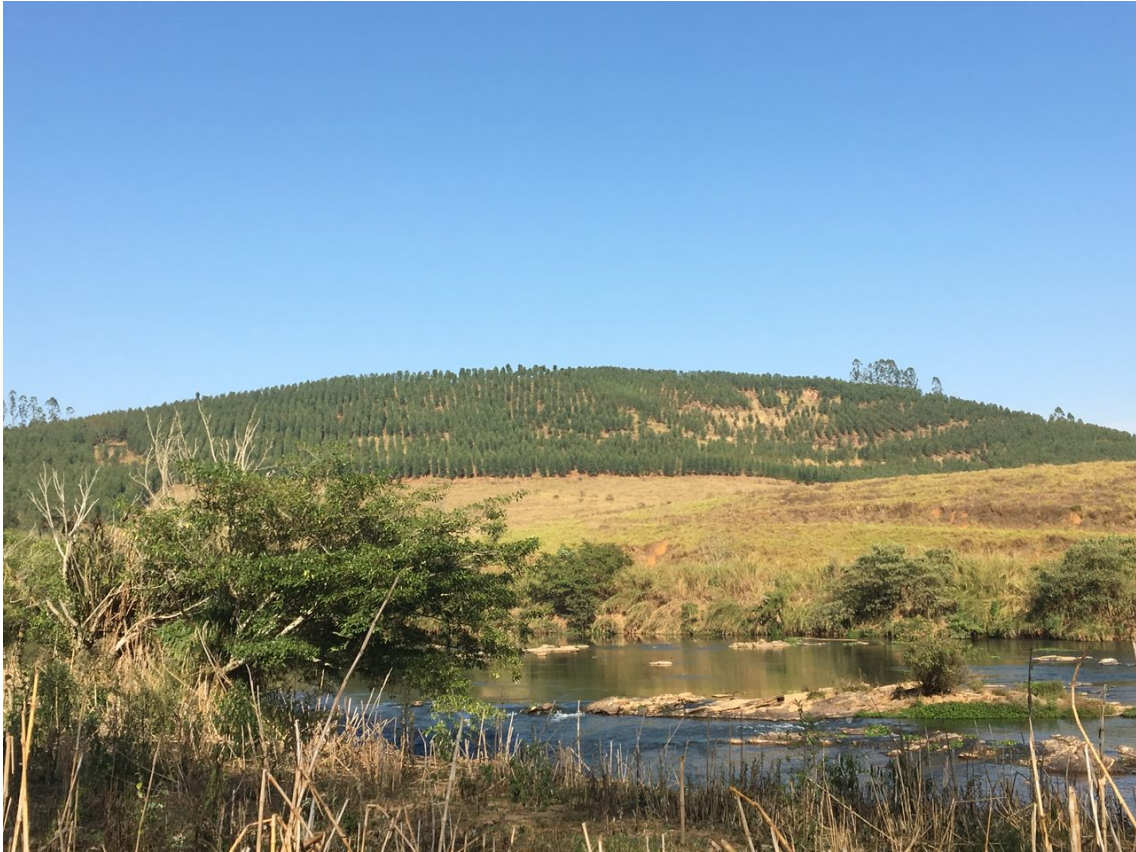
Essas características, portanto, podem justificar a constante presença de atividades agropecuárias conforme a *Figura 9* onde é possível ver ao fundo nos pontos A uma vegetação nativa em recuperação sinalizando uso agropecuário no passado e nos pontos B a feição sendo utilizada como área de pastagem. Outros usos agropecuários são identificados na região conforme ilustram a *Figura 10* com o cultivo de cana-de-açúcar e pastagem na colina vizinha e a *Figura 11* coberta pelo cultivo de eucalipto.

Figura 9: Colina de topo alongado com uso antrópico e vegetação nativa

Figura 10: Colina de topo alongado com plantio de eucalipto e pastagem.

Figura 11: Silvicultura sobre uma colina de topo alongado.

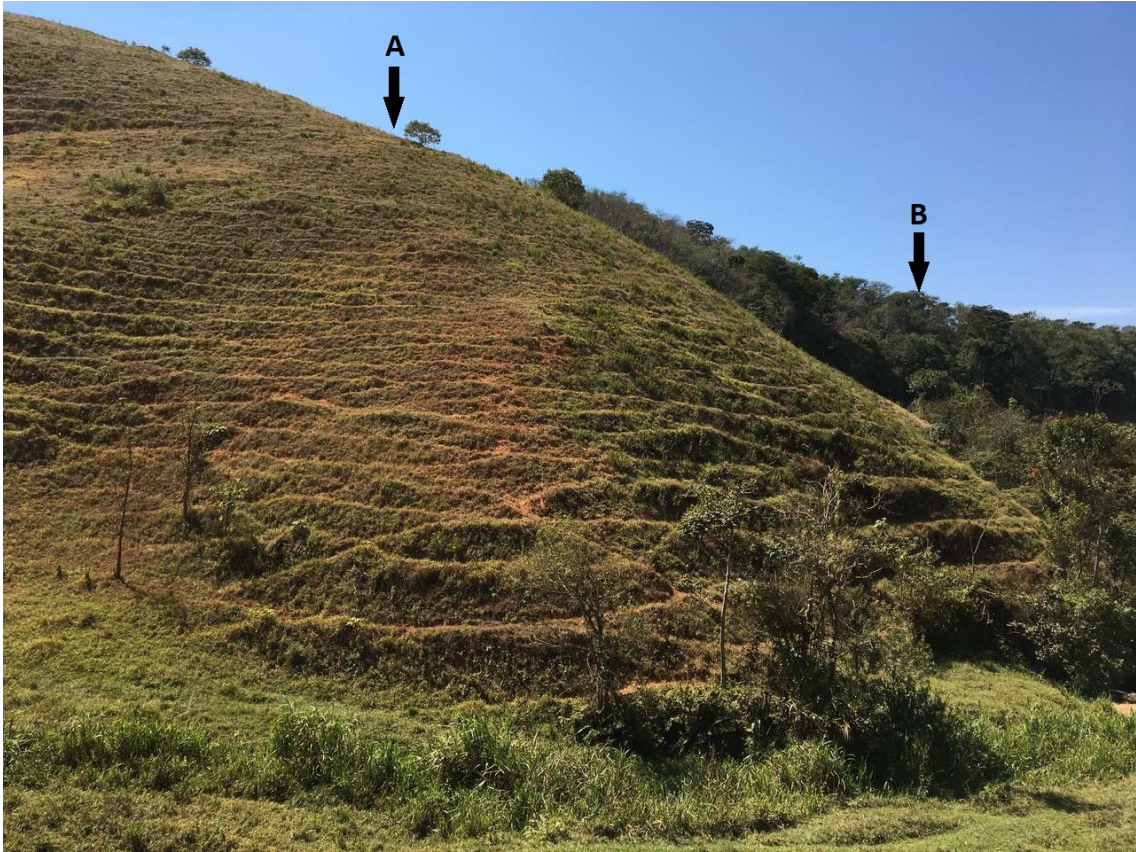
Figura 12: Rampa de colúvio “nose” apresentando erosão laminar.

Os solos desta feição são estáveis e profundos, representados pela classe dos latossolos. A única restrição é sua suscetibilidade a erosão laminar, já que as rampas possuem significativa declividade, toda atividade agropecuária é apta a esta unidade de paisagem desde que adotadas práticas de conservação do solo e da água como plantio em nível e o uso da cobertura morta no solo e também adequada capacidade suporte de animais nas pastagens.

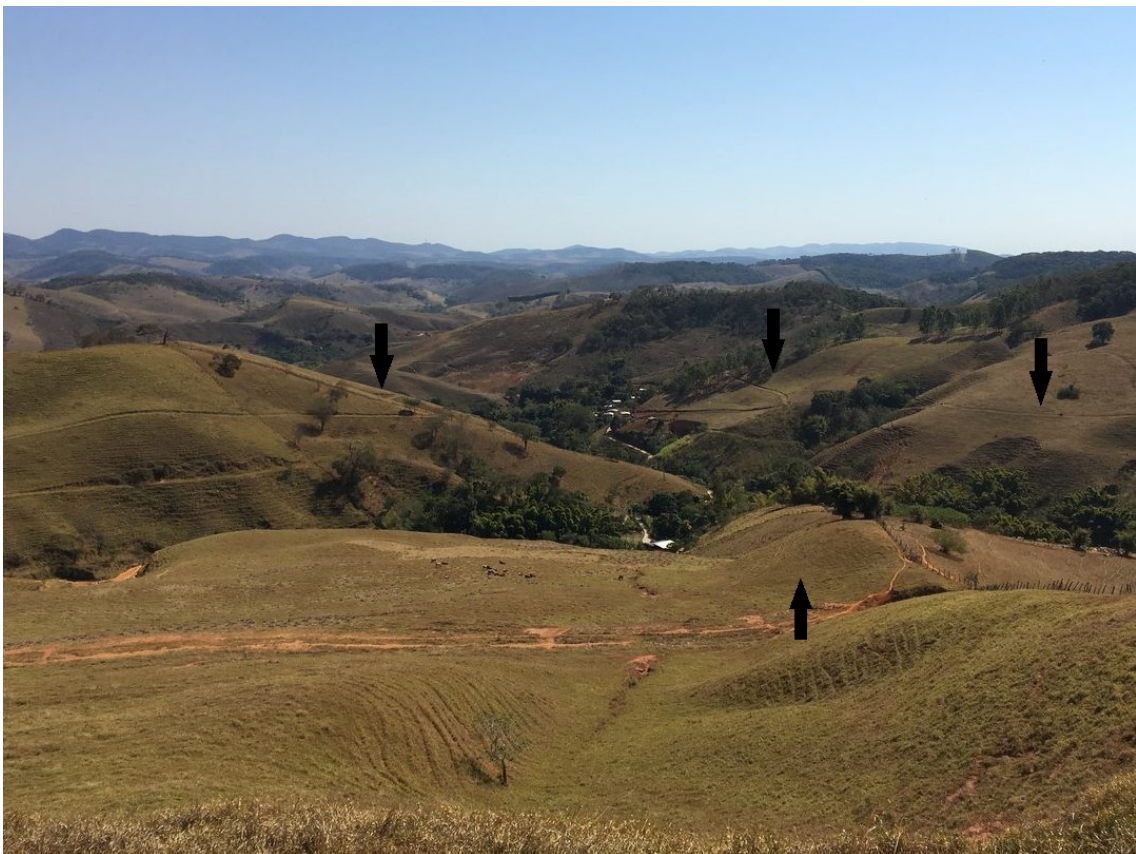
Figura 13: Diversas rampas de colúvio ao longo da paisagem.

As rampas de colúvio se distribuem em todo o perímetro delimitado em grandes proporções, geralmente entremeado pelas vertentes côncavas e convexas. Esta feição na região apresenta rampas mais inclinadas e com menor distância entre o topo e a base, denominadas de *nose* (nariz), A *Figura 12* ilustra no ponto A uma rampa com formato *nose* já apresentando uma típica erosão laminar causada pelo manejo incorreto da pastagem, já o ponto B é possível identificar uma colina de topo alongado coberta com vegetação nativa. Há também a presença de rampas menos declivosas e mais extensas conforme ilustra, indicado com as setas a (*Figura 13*).

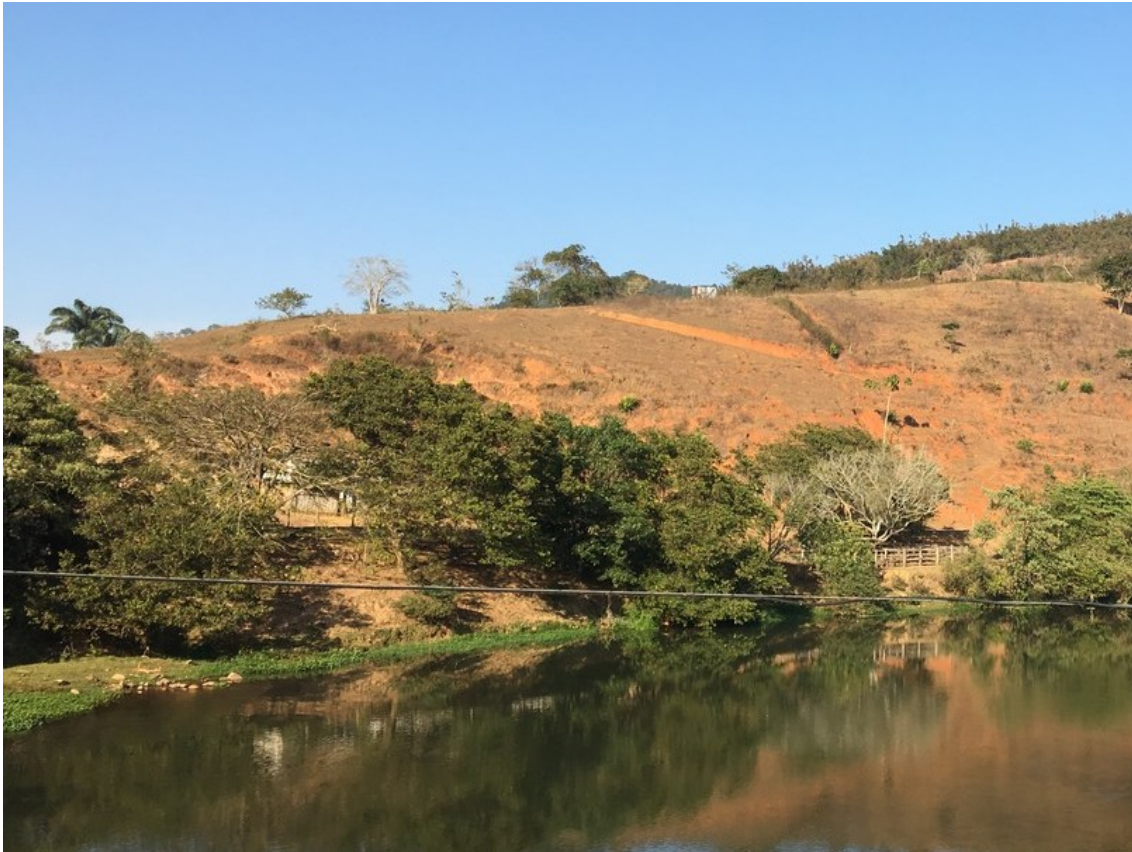
Figura 14: Ravinas sobre uma rampa de colúvio.

As rampas de colúvio quando mal manejadas apresentam alto risco de erosão, iniciando-se de forma laminar, conforme ilustrado anteriormente e persistindo o processo ocorre a formação de sulcos e ravinas até um estágio mais avançado com o surgimento de voçorocas. O estágio de sulcos em uma rampa de colúvio está ilustrado na (*Figura 14*).

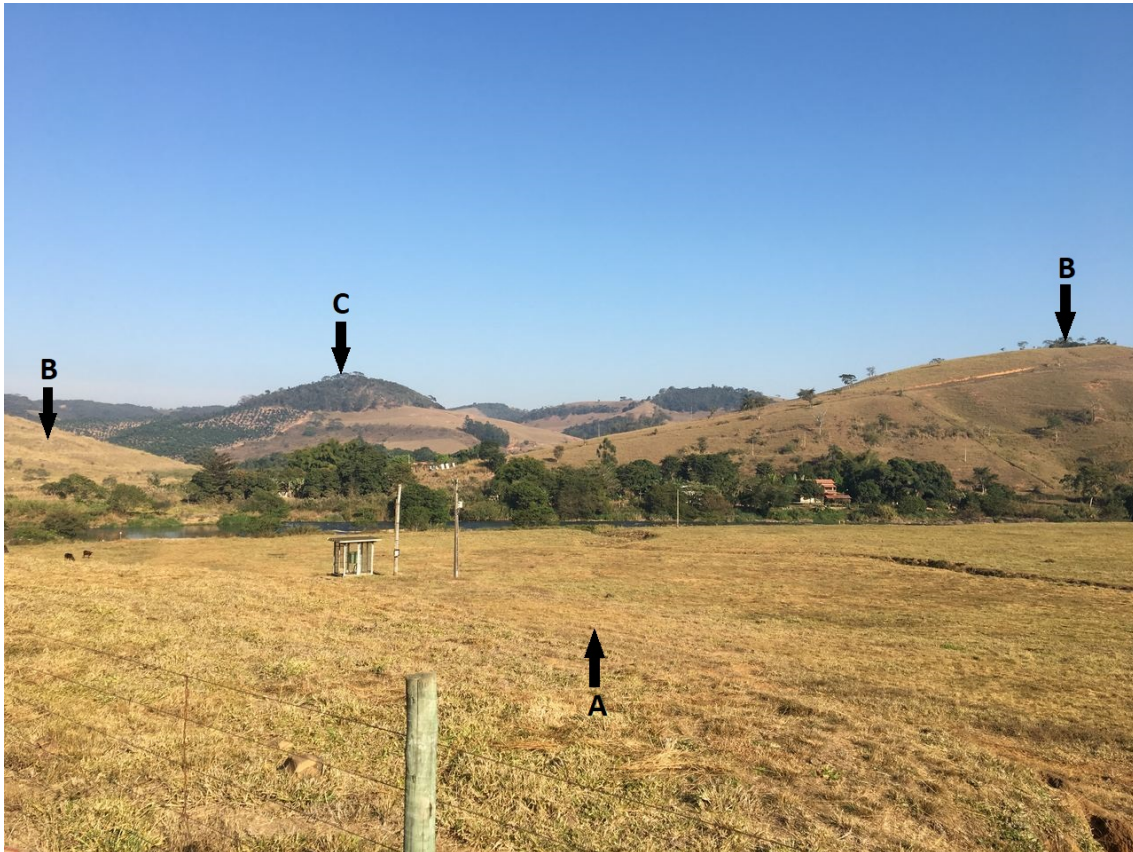
Figura 15: Extenso terraço associado a planície fluvial próximo a calha do rio Piranga.

dependendo da idade do perfil. Nos terraços mais antigos podem ocorrer manchas de latossolos. A *Figura 15* ilustra a conjugação das duas feições em primeiro plano junto a calha do rio Piranga, representadas pelo ponto A, na paisagem ainda se distingue duas rampas de colúvio (pontos B) e uma colina cônica (ponto C). Percebe-se a grande cobertura com pastagem em todas as feições citadas.

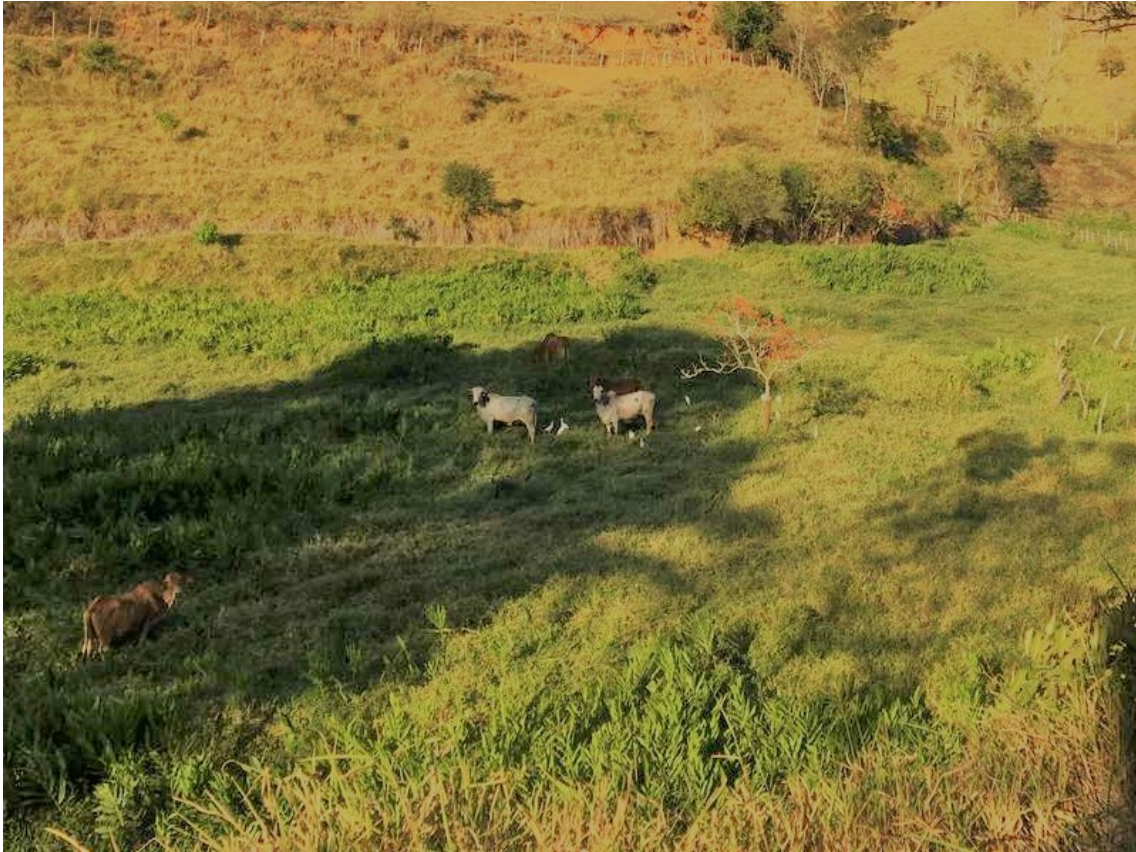
Figura 16: Pequena planície fluvial com a presença de atividade pecuária.

Alguns pontos das planícies da região possuem áreas permanentemente encharcadas, o solo e aptidão para esses locais são completamente diferentes das planícies fluviais de áreas drenadas. Há nestas porções a presença de gleissolos, que são mal drenados e encharcados elevados níveis de ferro e alumínio dissolvido na inundação. A aptidão dessas áreas em grande maioria é APP, apesar de na *Figura 16* ilustrar uma planície encharcamento com a presença de animais.

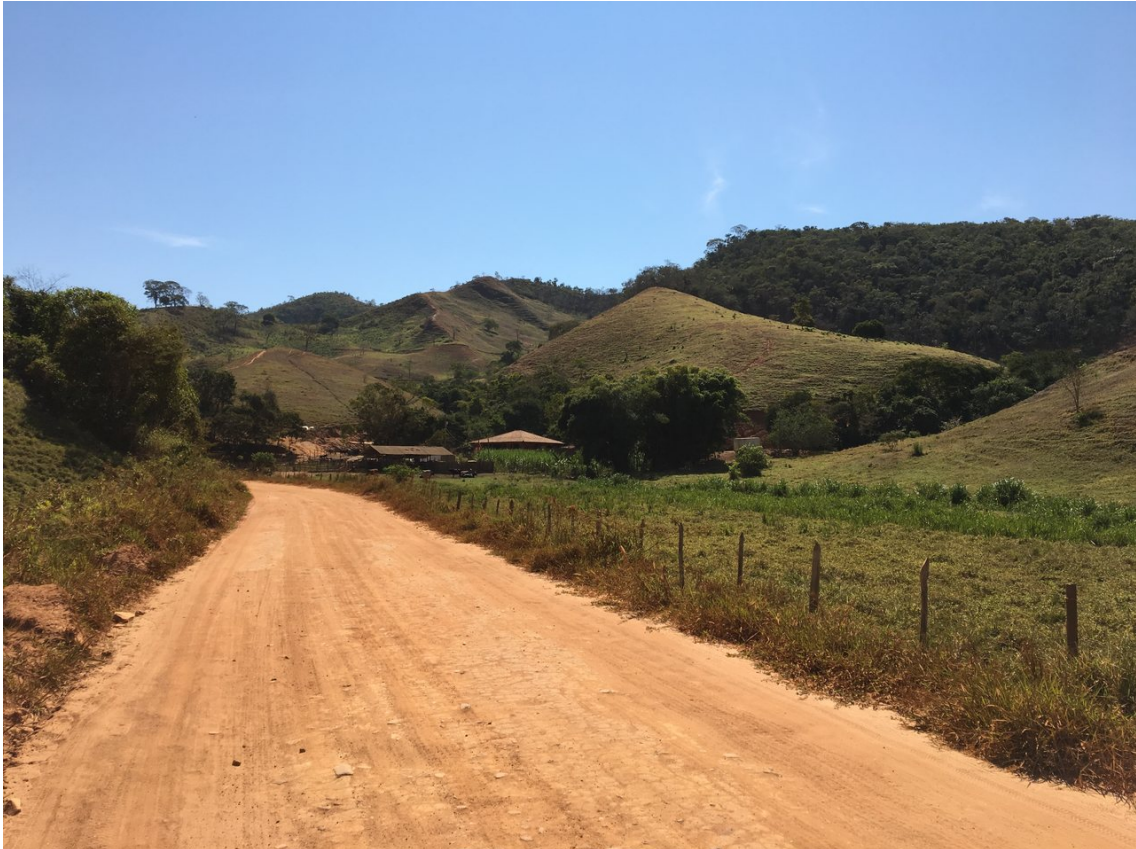
Figura 17: Habitações presentes sobre o terraço associado a planície fluvial.

Os terraços fluviais são companheiros das planícies fluviais e não são sujeitos a inundações, ao contrário de seu vizinho. Nestas áreas o curso d'água tinha seu leito no passado. Ambas as feições são aptas a atividades agropecuárias, principalmente culturas anuais, com exceção da planície permanentemente inundada. As planícies de inundação, porém tem como limitação, as inundações, um alto risco para moradias, estradas e cultivos. A *Figura 17* mostra um terraço e planície estreitos com moradias, cultivos e estrada vicinal sem pavimentação.

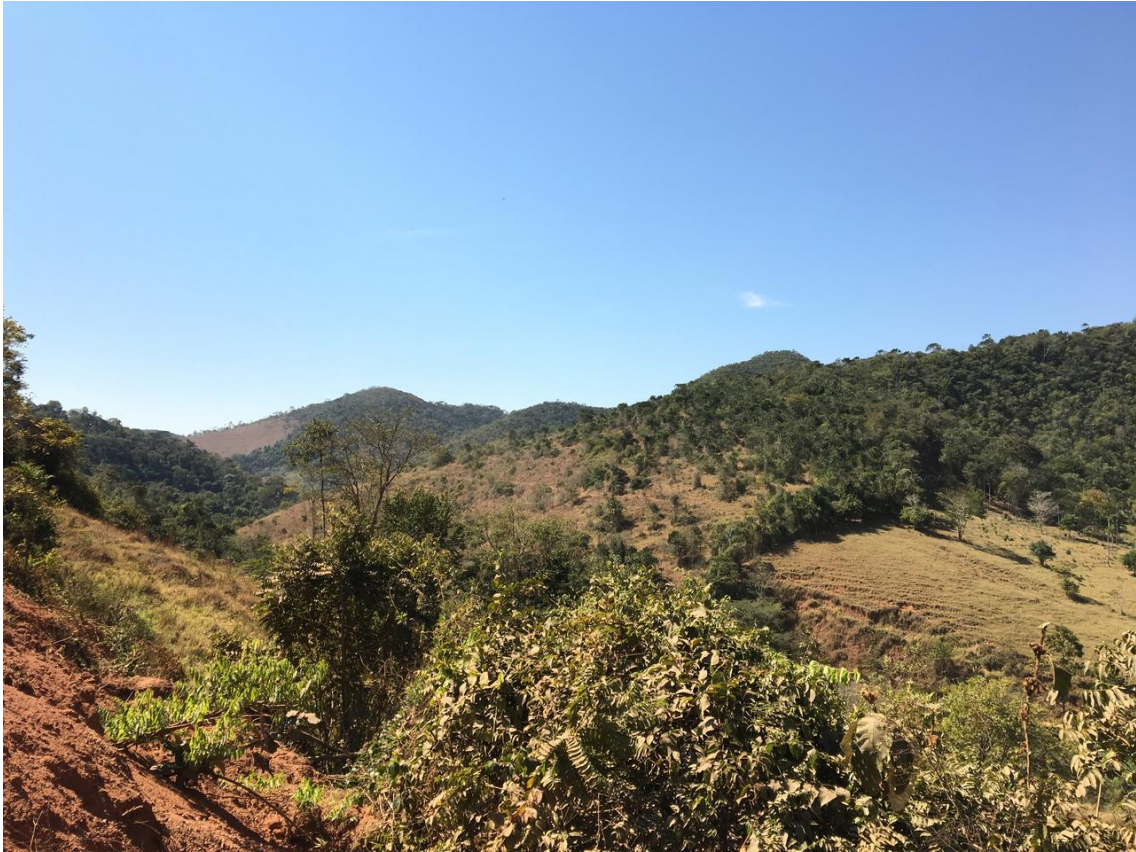
Figura 18: Vale Encaixado típico da região.

Esta unidade de paisagem predomina mais a montante da do conjunto de sub-bacias onde naturalmente ocorre um estreitamento da planície fluvial ao ponto das vertentes das margens opostas se encontrarem direto ao leito do curso d'água. A caracterização visual típica é um vale em forma de letra V (*Figura 18*).

A alta declividade associado a solos rasos propiciam um rápido escoamento de fluxo hídrico, inclusive resultante das águas pluviais. Quando utilizado acima de sua aptidão corrobora e acelera o processo erosivo. Não há aptidão para uso agropecuário, devem ser destinados às APP's. Há o domínio de Cambissolo nesta unidade. Devem ser mantidas nas condições naturais e nenhuma remoção mecânica ou manual.

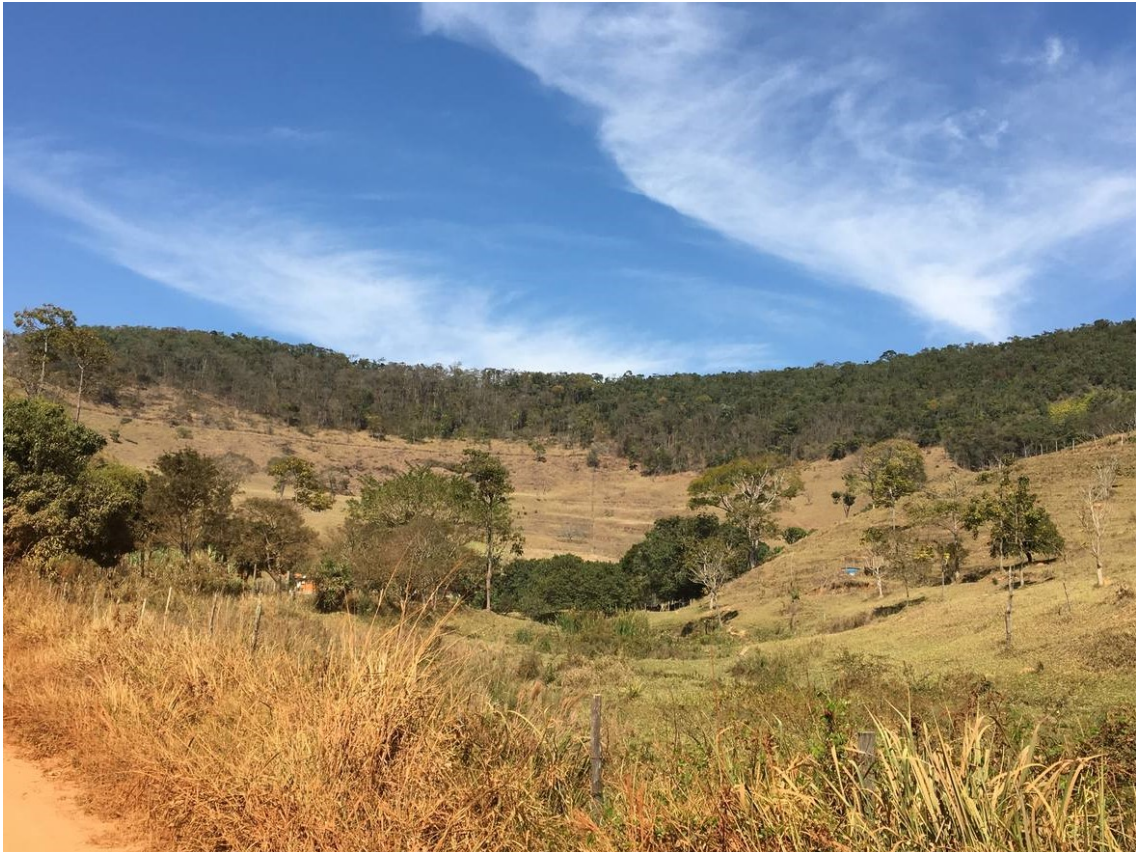
Figura 19: Típica vertente côncava em forma de anfiteatro.

As vertentes côncavas estão distribuídas de forma uniforme e em grande número por toda área estudada. Possuem formas diversas, contudo é possível classificar algumas como anfiteatro, estas possuem formato do ângulo da concavidade mais aberto (*Figura 19*). As vertentes côncavas formam o que chamamos de grotas, passíveis de armazenamento de água pluvial por pequenos barramentos (*Figura 20*).

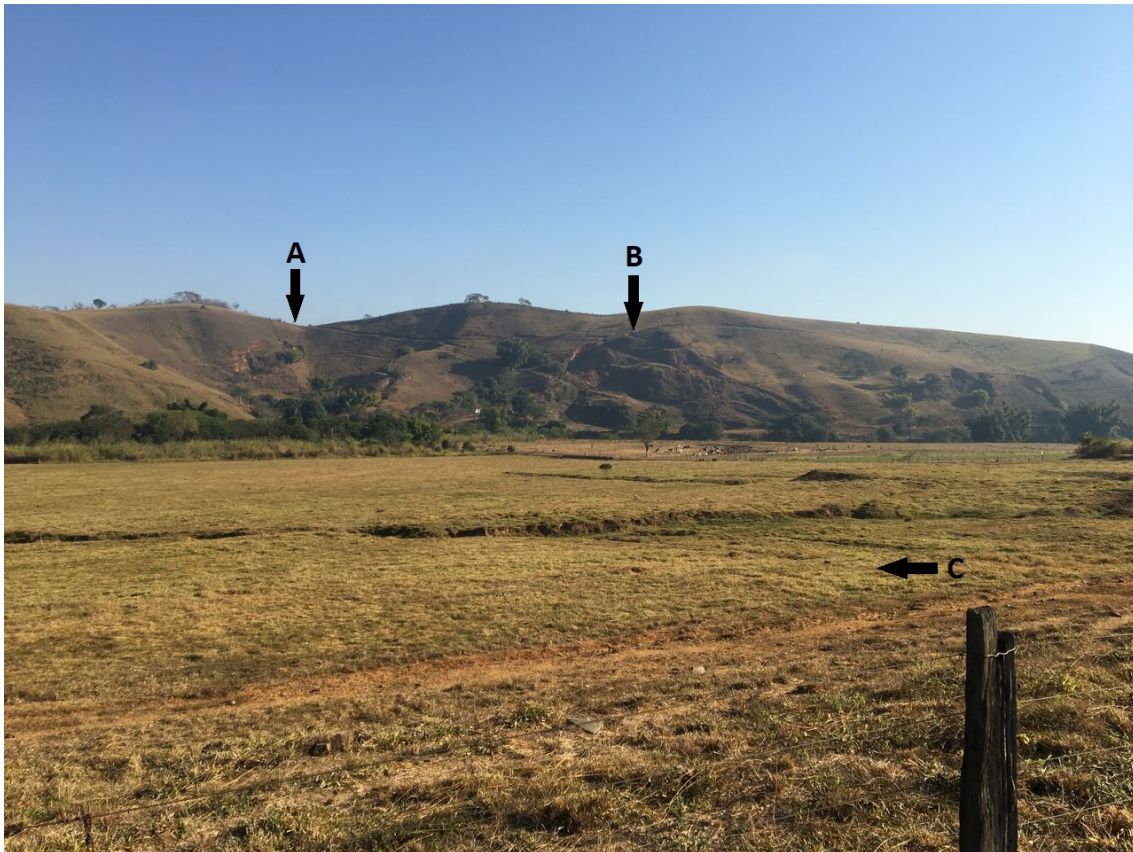
Figura 21: área degradada sobre uma vertente côncava e convexa.

Na *Figura 21* é possível verificar no ponto A uma vertente côncava apresentando um elevado grau de erosão em consequência do mau uso da atividade pecuária, na mesma paisagem o ponto B uma vertente convexa apresentando o mesmo grau de degradação. Em primeiro plano, no ponto C há um extenso terraço associado a uma planície fluvial. Todas ocupadas com pastagem.

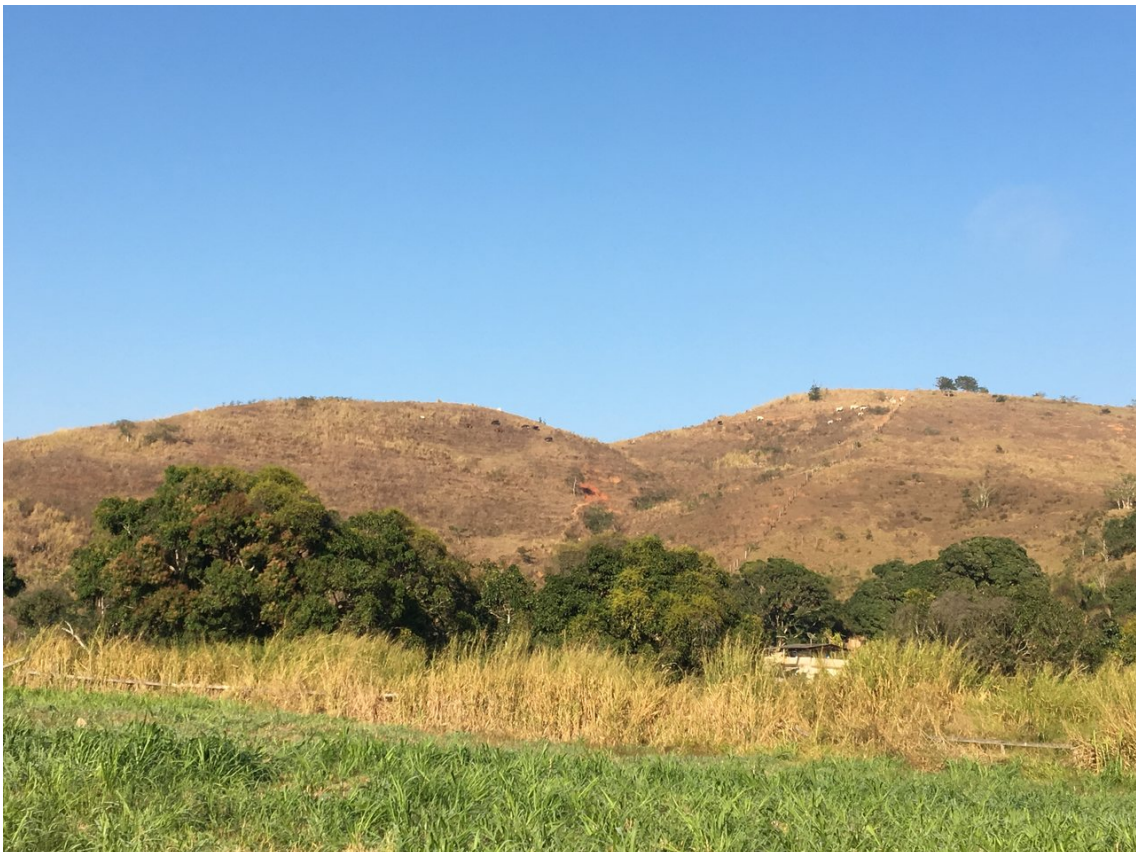
Figura 23: Erosão laminar ravina sobre uma vertente convexa.

A vertente convexa suporta culturas anuais, permanentes e pastagens, desde que associado a práticas de conservação da água e do solo. Porém quando manejado de forma irregular o resultado é o surgimento de erosão laminar a primeiras ravinas conforme ilustrado na *Figura 23*.

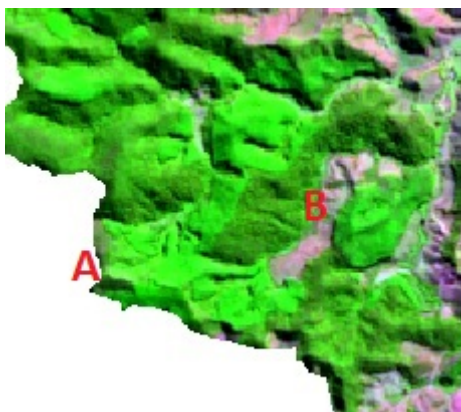
Figura 27: Imagem tratada com mosaico das bandas 11, 8A e 2 do satélite Sentinel-2 no conjunto de sub-bacias do baixo Rio Piranga

A *Figura 27* exibe uma imagem em que a combinação de bandas espectrais permite o monitoramento das atividades agrícolas.

As cores em verde em tons mais escuros mostram as porções com vegetação nativa e plantada. O que difere uma da outra é a textura, sendo que com aspecto mais liso responsável pela silvicultura (ponto A) e mais rugosa vegetação nativa (ponto B). Visualmente, a região mais montanhosa ao leste na região do córrego Sacramento e Serra dos Pinheiros.

As culturas anuais e pastagens em pleno desenvolvimento ou irrigadas aparecem em tom de verde bem claro, mais frequentes nos terraços e planícies fluviais.

Os tons de rosa ao roxo são responsáveis de solo exposto ou pastagens em diferentes graus de degradação (ponto A), distribuídos principalmente na área central do perímetro trabalhado e a cor púrpura (ponto B) aglomerações urbanas, próxima a calha do rio Piranga.

No extremo oeste é possível ver um vermelho mesclado ao tom ciano que neste local representa o cultivo de cana-de-açúcar. Esse padrão pode ser visto em outras áreas, porém neste caso são pastagens em diferentes graus de degradação. O que os diferencia é a presença de carreadores dentro da área de cana-de-açúcar.

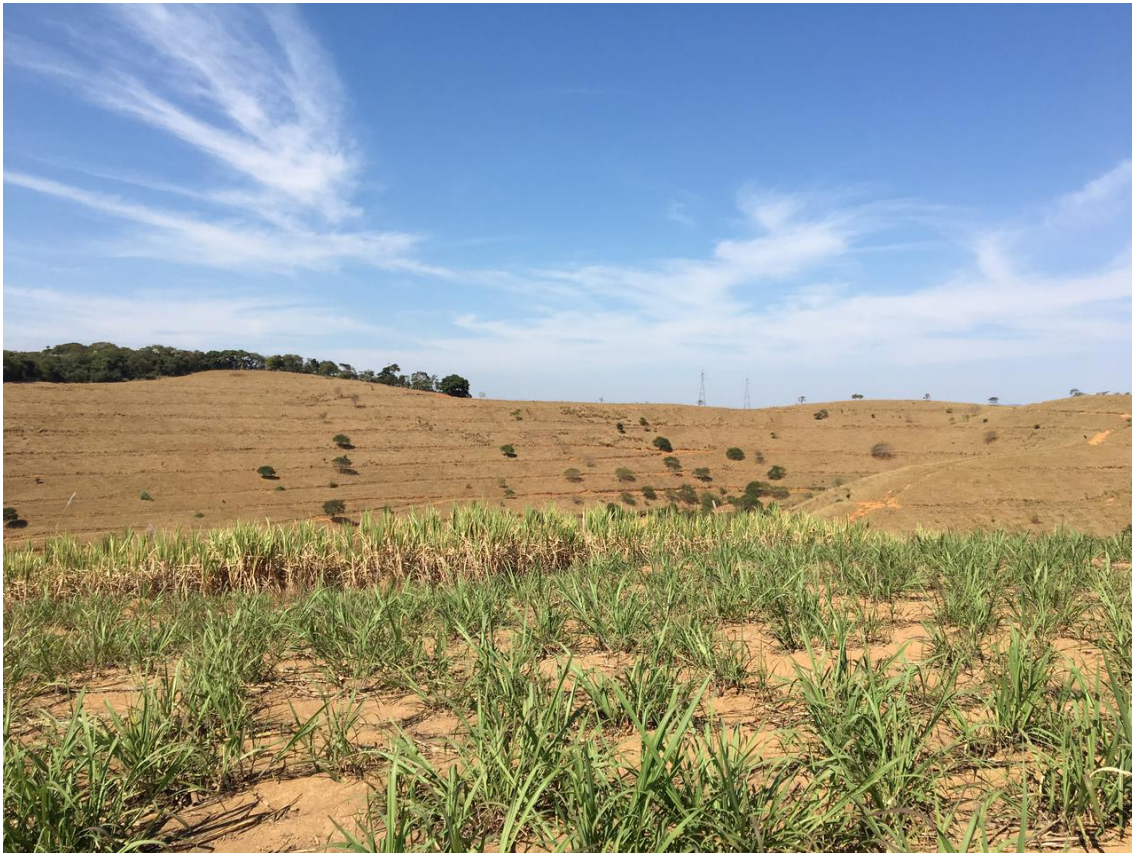
Figura 30: Cana-de-açúcar em estágio inicial de desenvolvimento.

O uso com agricultura é composto basicamente pelo plantio de cana-de-açúcar concentrados na extremidade oeste do perímetro, na região do córrego São Tomé (*Figura 30*). As demais áreas em pequenos polígonos são formadas por culturas anuais com o plantio de milho para silagem ou capineira nas áreas menos declivosas próximas aos cursos d'água (*Figura 31*). Representam no total 401,2 ha, aproximadamente 3%.

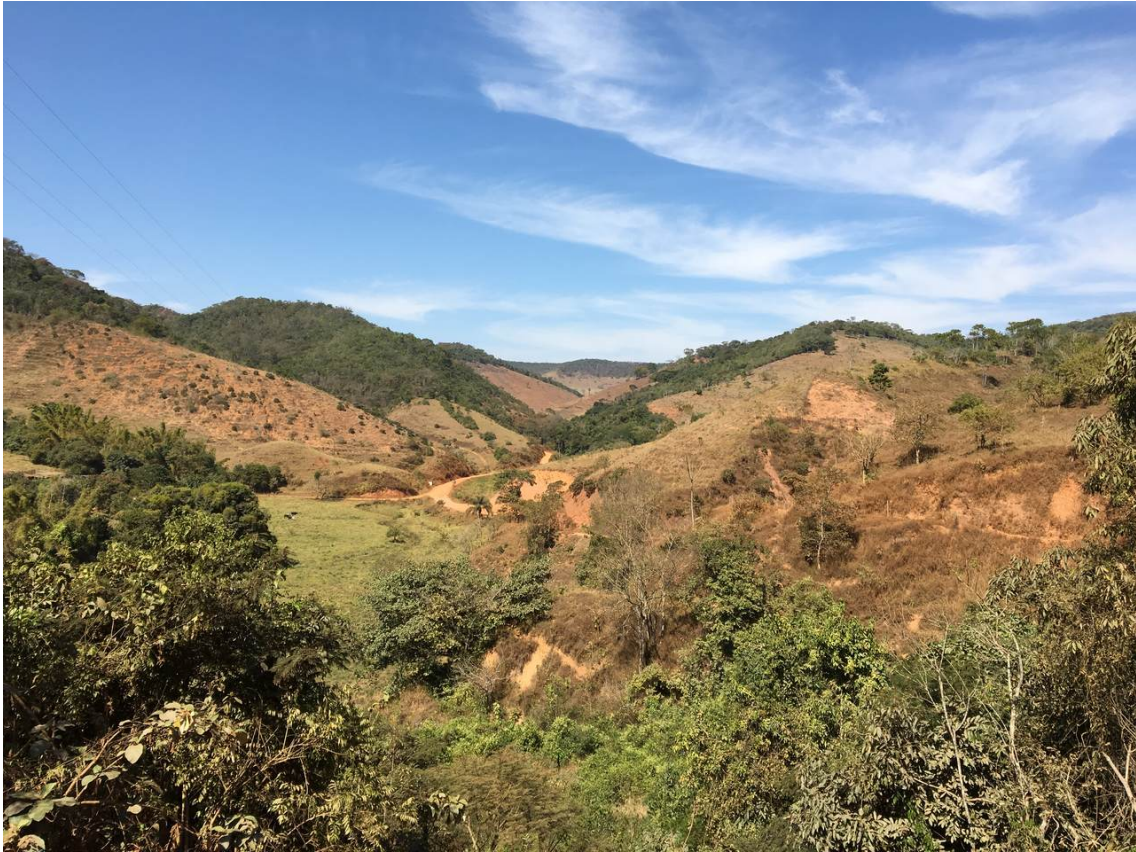
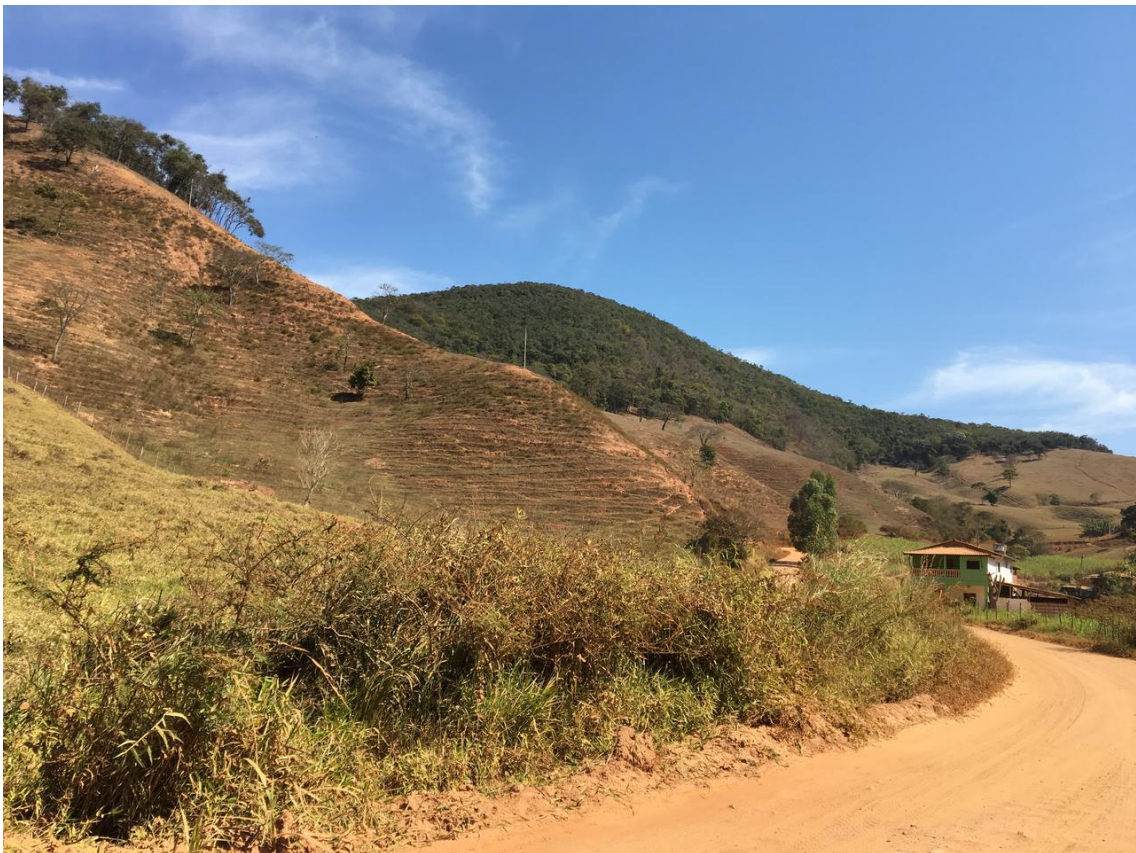
As áreas degradadas são compostas por locais com solo exposto ou sinais visíveis de erosão. Abrange aproximadamente 501,6 ha ou 4% da área total. Existem diversos pontos de pastagens onde percebe-se a evolução para solo exposto, sinal que a atividade está sobre um local fora da aptidão (*Figura 32*) ou manejo impróprio da gramínea e do gado (*Figura 33*).

Figura 32: Solo exposto em um vale encaixado.

Figura 33: Erosão laminar avançada e solo exposto em uma rampa de colúvio.

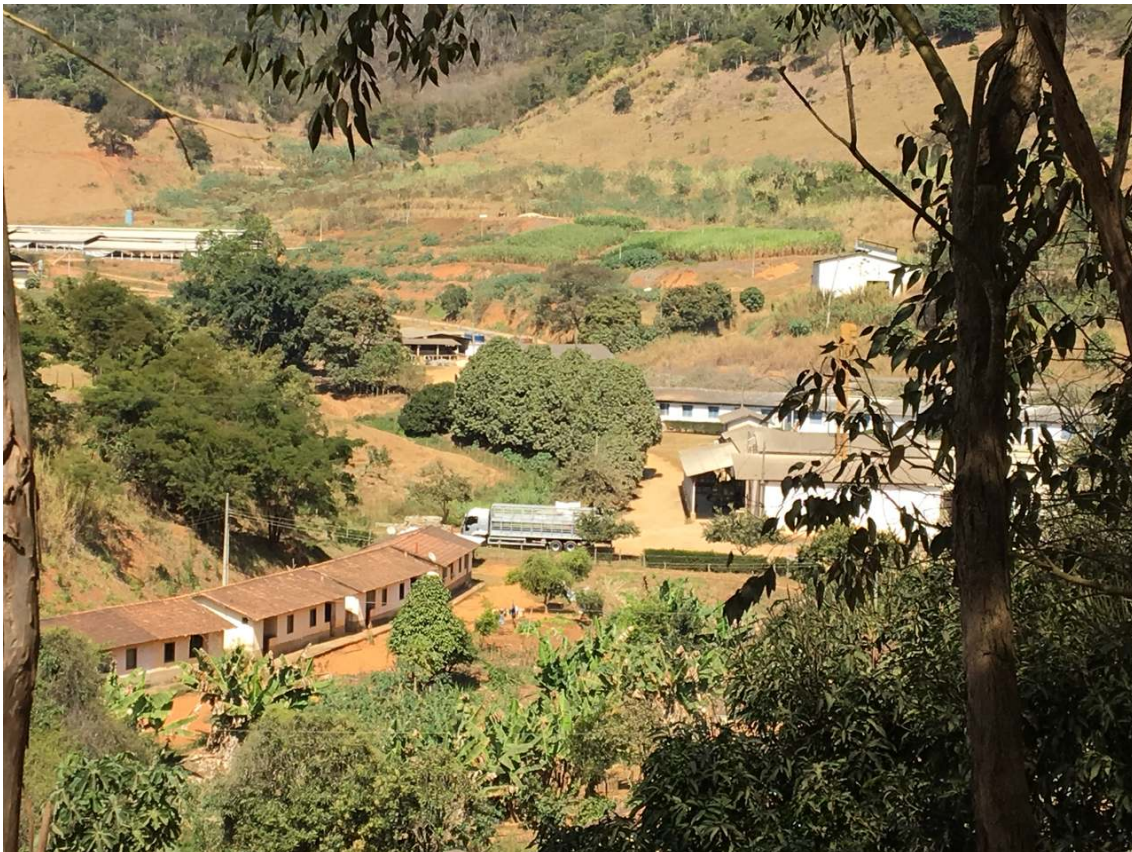
Figura 34: Propriedade dedicada a suinocultura de ciclo completo.

Consideram-se como áreas edificadas as aglomerações urbanas, no caso da região as comunidades de Rosário do Pontal e Parada de Xopotó, além de parte da periferia da cidade de Ponte Nova que segue ao longo da margem do rio Piranga. Nesta região também é comum a atividade de suinocultura de ciclo completo com a presença de grandes instalações no meio rural (*Figura 34*), devido a representatividade destas áreas seus polígonos foram considerados, assim como uma usina de processamento de cana-de-açúcar.
