ZONEAMENTO AMBIENTAL E PRODUTIVO DO CONJUNTO DE SUB-BACIAS HIDROGRÁFICAS DO BAIXO RIO PIRANGA

**Belo Horizonte/MG
Outubro/2017**

DIAGNÓSTICO AMBIENTAL E PRODUTIVO DO CONJUNTO DE SUB-BACIAS HIDROGRÁFICAS DO BAIXO RIO PIRANGA

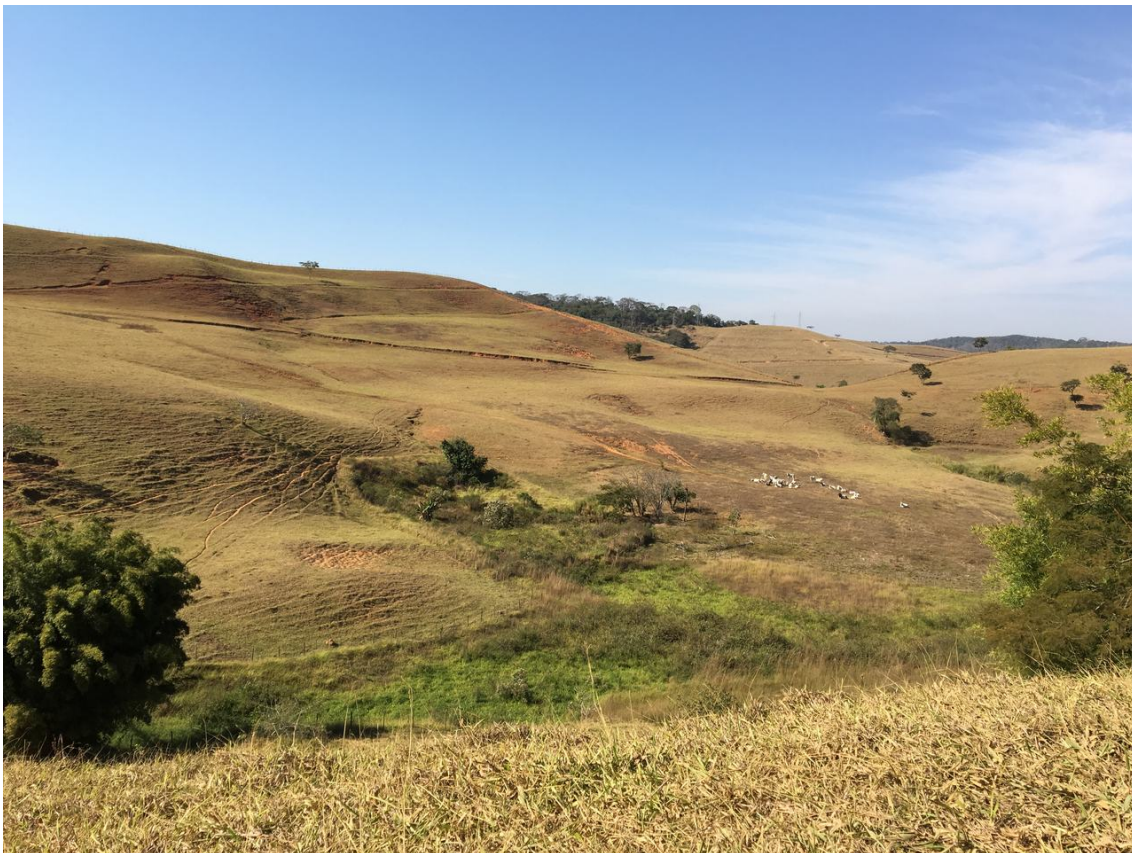
Figura 35: Extensa pastagem com alguns pontos de erosão laminar.

A pecuária de leite é predominante em toda área, com uma expressiva área destinada a pastagem, um pouco mais da metade do atual uso do solo (*Figura 35*). Há diversos níveis na qualidade das pastagens, porém predomina o manejo de média a baixa tecnologia com diversos trechos de aparente erosão laminar. O manejo inadequado e a atividade pecuária sendo desenvolvida em locais fora de aptidão corroboram ao processo de degradação do solo.

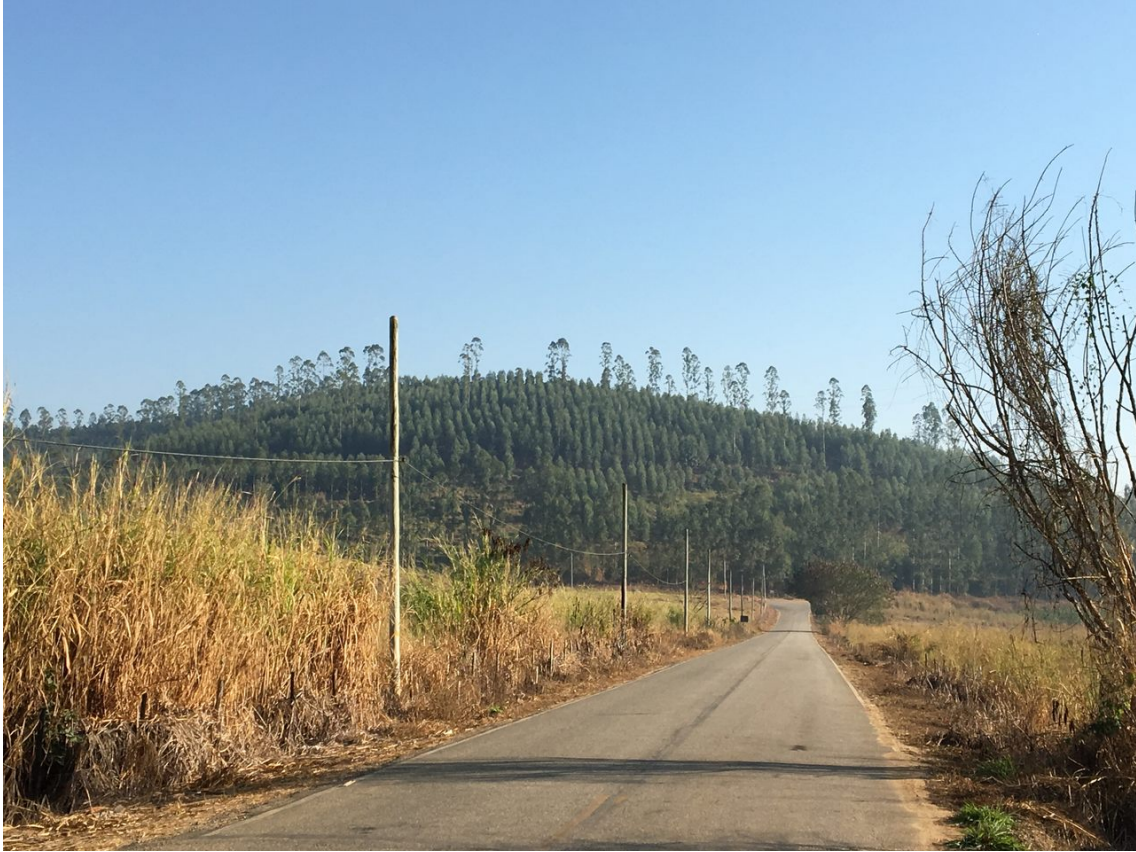
Figura 36: Plantio de eucalipto.

A silvicultura é outra atividade econômica de relativa importância na região, sendo o terceiro uso mais frequente da área com 1.065 ha. Foram consideradas como áreas de silvicultura os locais de floresta recém cortada entendendo-se que são glebas em diferentes estágios de desenvolvimento. Na região predomina o plantio de eucalipto (*Figura 36*) e em menor escala o mogno (*Figura 37*).

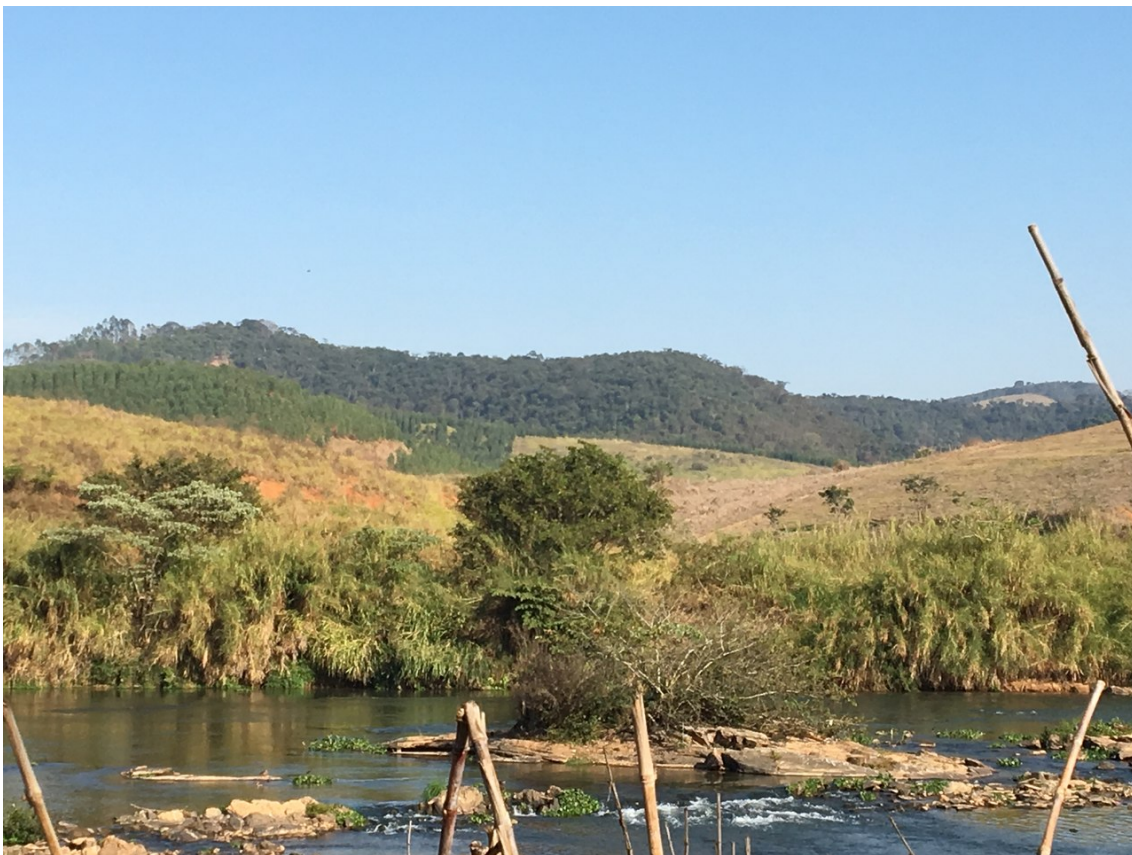
Figura 38: Vegetação nativa ao fundo.

As áreas com vegetação nativa correspondem a 3.976 ha. Encontram-se em maior parte nas áreas de maior declividade, são locais com maior dificuldade de desenvolvimento das atividades produtivas. Os domínios da região são de formações de floresta semidecidual, para o trabalho foram considerados trechos de intermediária e avançado estágio de desenvolvimento (*Figura 38 e Figura 39*).

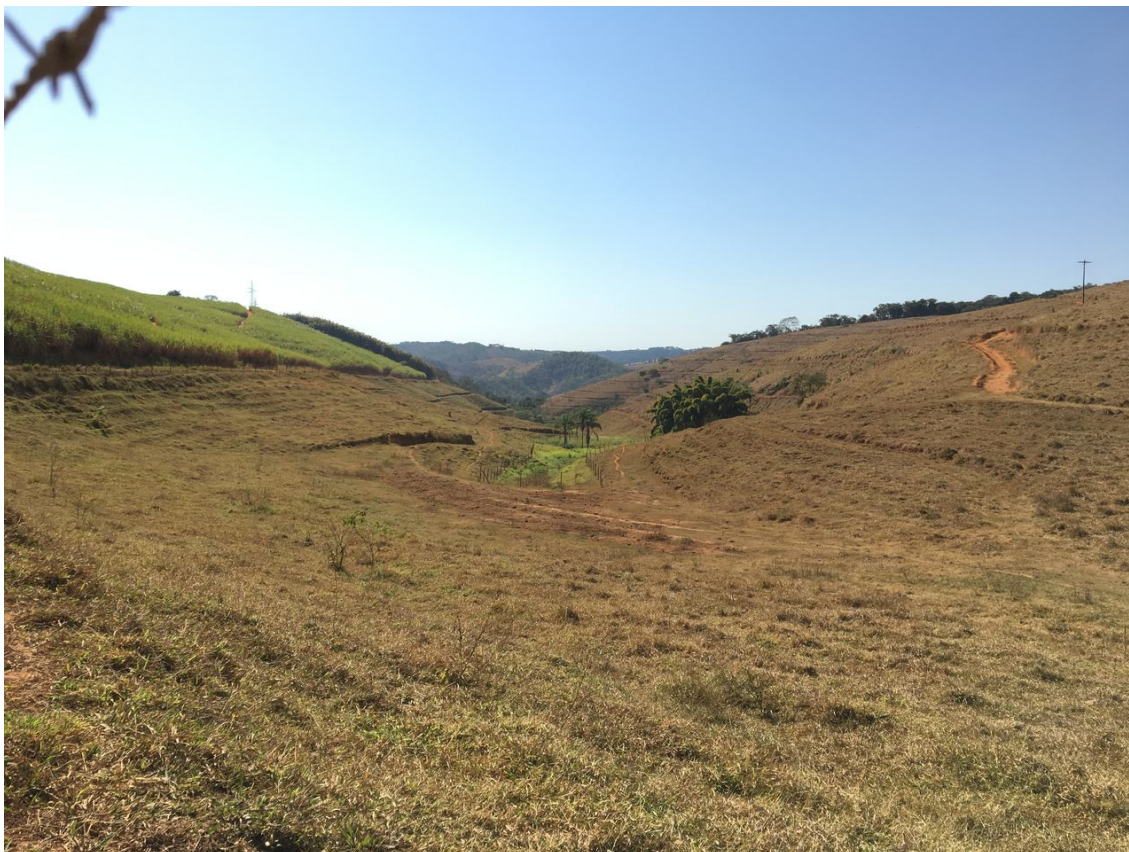
Figura 42: Nascente cercada em uma área de uso consolidado.

A *Figura 42* ilustra uma nascente nas condições de uma área considerada consolidada, é possível identificar a presença de plantio de cana-de-açúcar e pastagem. A área determinada pela lei foi recentemente cercada para evitar a entrada de animais e permitir a regeneração natural.
