## INSTITUTO BRASILEIRO DO MEIO AMBIENTE E DOS RECURSOS NATURAIS RENOVÁVEIS

## NOTA TÉCNICA Nº 2/2017/CT-FLOR/GABIN

**PROCESSO Nº 02001.110406/2017-71**

1.1. Análise da Carta Resposta à NOTA TÉCNICA Nº 6/2017/DBFLO

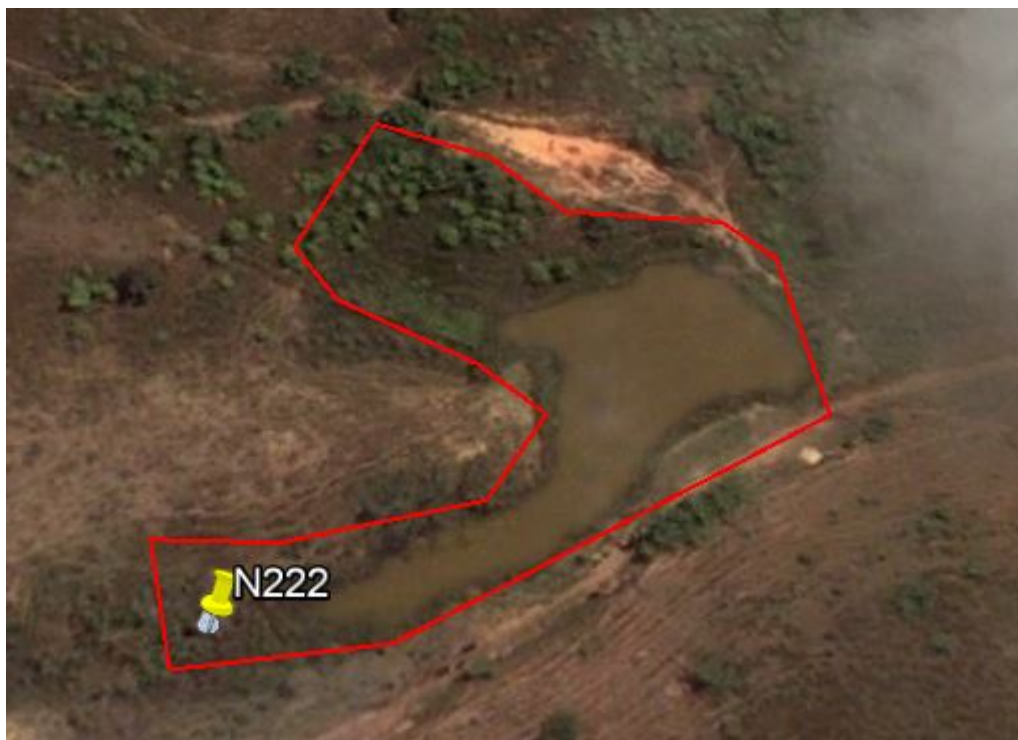
4.3. Na planilha de controle geral foi inserida a coluna "Menor distância entre nascente e cerca". Da análise das informações da planilha, constata-se aproximadamente 37% das nascentes possuem distância mínima de cercamento inferior à 15 metros, algumas chegando a menos de um metro, a exemplo do Sítio São Carlos (0,84 m), de propriedade de Antônio Miguel Ribeiro de Castro, conforme demonstra o croqui abaixo.

5.10. A Fundação deve justificar o distanciamento de 37% das cercas ser inferior a distância mínima legal para recomposição das nascentes, deixando claro como realizará a adequação para atender às exigências da Lei nº12.651, de 2012.
