NOTA TÉCNICA CT-GRSA nº 06/2018

Assunto: Análise do documento “VOLUME 3 – APLICAÇÃO DO PLANO DE MANEJO DE REJEITO NOS TRECHOS 1 A 4”

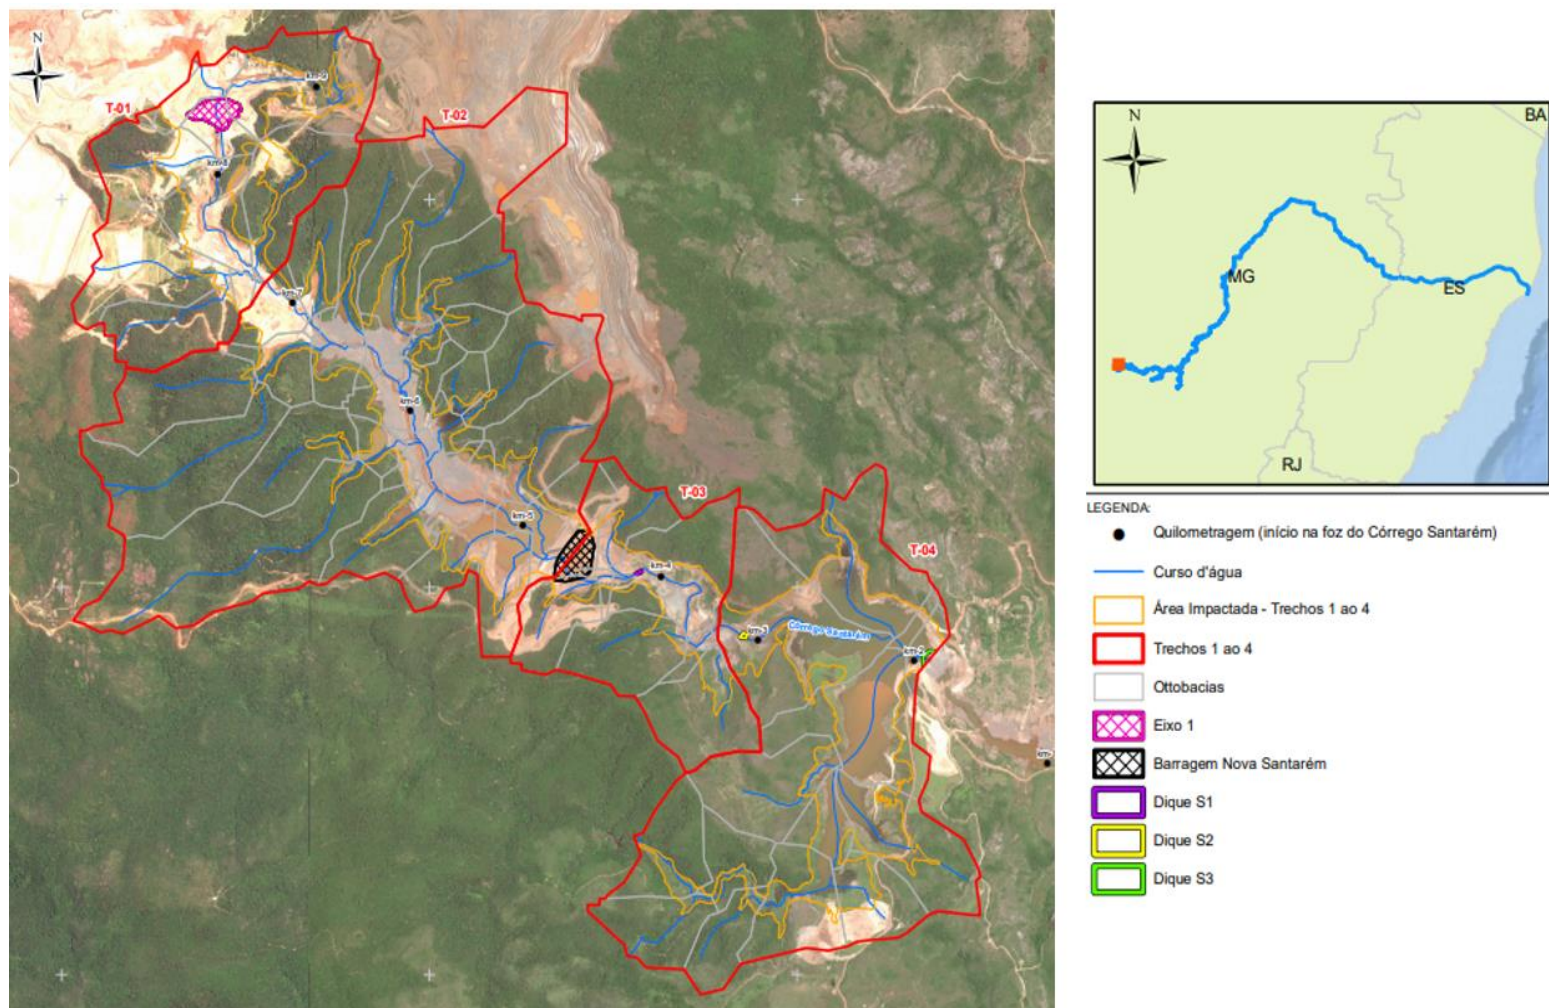
Figura 01: Divisão dos trechos 1 a 4 do Plano de Manejo de Resíduos e localização das estruturas de contenção de resíduos existentes na área.
Fonte: Modificado de Fundação Renova, 2018.

A Figura 01 apresenta a localização destas estruturas e a divisão territorial dos trechos 1 a 4.

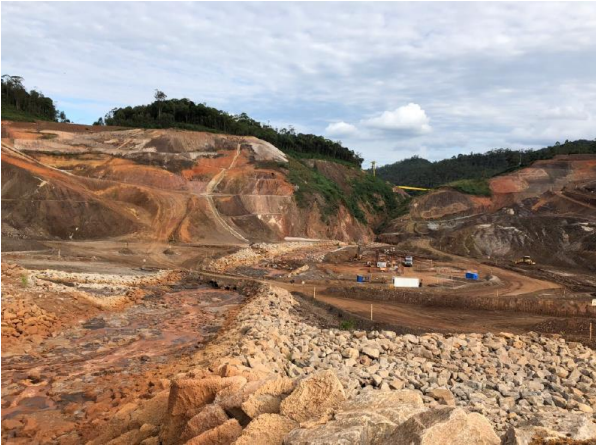
Figura 2: Local de construção do Dique Eixo 1

O dique Eixo 1, localizado no Trecho 1 é uma estrutura de contenção idealizada e projetada com o objetivo de retenção do material defluente do vale do Fundão em localização próxima ao local de ruptura e a montante da barragem de Santarém. As obras do Eixo 1 foram iniciadas em 2018 e seguem em execução com previsão de término para 2019, de maneira que após sua conclusão a estrutura terá atuação na manutenção das condições alcançadas no sistema de barragens, principalmente com relação à segurança das estruturas remanescentes e construídas e também com relação à eficiência da contenção de sedimentos dentro da área da Samarco”.

Na 26ª Reunião Ordinária da CT-GRSA, de 05/10/2018, a Fundação Renova apresentou informações atualizadas sobre o Eixo 1: *“em andamento a construção do vertedouro principal (cota 817 m); em conclusão projeto executivo e discussão de construtibilidade do vertedouro para período chuvoso que estará na cota 805m; em andamento o alteamento do barramento principal com aplicação e compactação do material agregado na barragem do Eixo 1, sendo que o avanço da obra foi impactado pelas chuvas no período de 14 a 20 de setembro; início do período chuvoso, antes do dia 15/Out/2018 – concluída entrega do plano de chuva em 31/Ago pela BVP. Plano final em revisão com meta de conclusão da implementação das ações em até 19/Out”.*

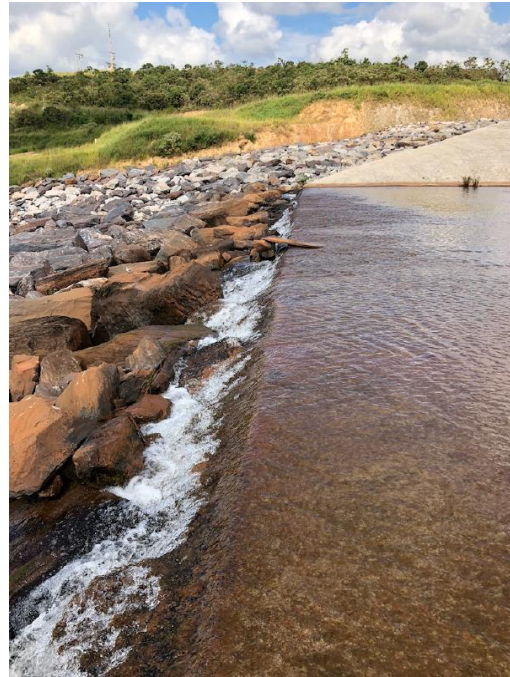
Figura 3: Crista do dique S3

O dique S3 é uma estrutura mais robusta do que os diques S1 e S2 e está localizado na confluência dos córregos Santarém e Mirandinha. As águas correntes que passam pelo dique S3 transportam material cujos sólidos em suspensão se precipitam ao passo que a velocidade das águas é reduzida pelas obras transversais de retenção, de forma que a água liberada é mais limpa após a decantação.

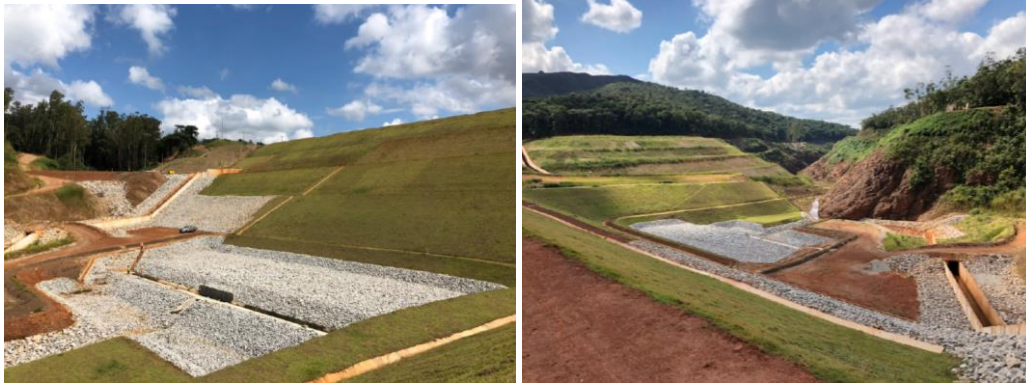
Figura 4 – Barragem Nova Santarém

Em relação as estruturas construídas, na seção 5.1.3.1.2 - Barragem Nova Santarém” é informado o volume útil desta estrutura, não tendo sido apresentado dados para o dique S3. A CT-GRSA entende que não foi apresentado de maneira clara a capacidade útil das estruturas (Nova Santarém e dique S3), correlacionando os volumes já depositados e a capacidade total de armazenamento.

- **REQUISICÃO 01: A Fundação Renova deverá apresentar informação atualizada dos volumes depositados, da capacidade disponível destas estruturas, bem como é feito o monitoramento e atualização destes volumes.**

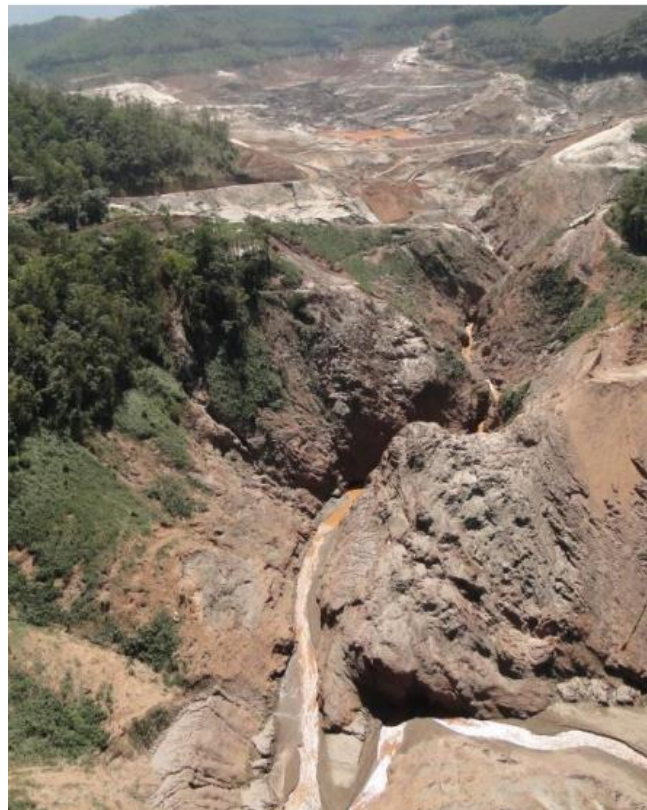
Além das encostas citadas acima, vale destacar as duas gargantas existentes nos Trechos 1 a 4. A garganta 2 foi um ponto vistoriado pela equipe da SEMAD no dia 08/08/2018 no Trecho 03 (coordenada 663461/7762086 – 23k), que deverá ser recuperado pela Fundação Renova (Figura 09). Além deste ponto a Fundação Renova também deverá apresentar projeto de recuperação específico para a garganta 1, localizada após o dique Eixo 1.

Figura 08: Garganta 1 após o Eixo 1.
Fonte: Fundação Renova, 2018

- **REQUISICÃO 06:** A Fundação Renova deverá apresentar projeto de recuperação de áreas degradadas para as duas gargantas identificadas nos Trechos 1 a 4 devido ao nível de degradação existente. Este projeto deverá ser protocolado na Diretoria de Gestão do Rio Doce da SEMAD para análise pela equipe técnica do SISEMA devendo ser incorporada nos programas ambientais do processo de licenciamento ambiental da Samarco.

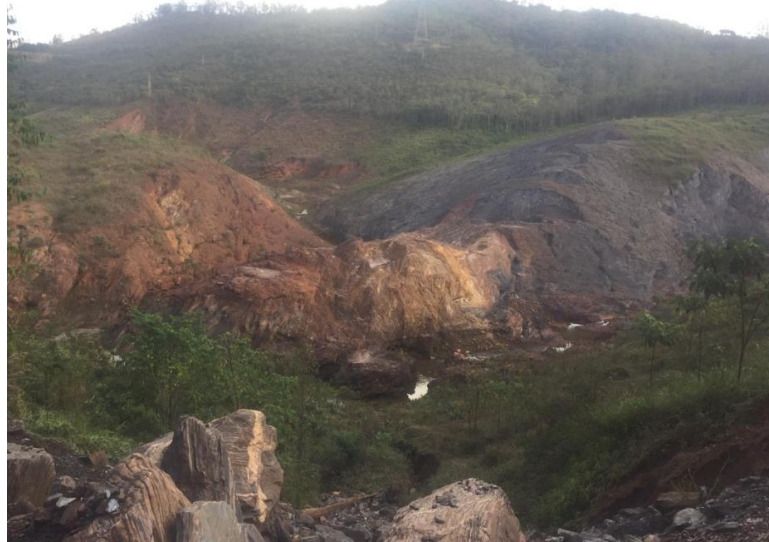
Figura 09: Garganta do trecho 3 (“garganta 2”) com solo/rocha exposto.

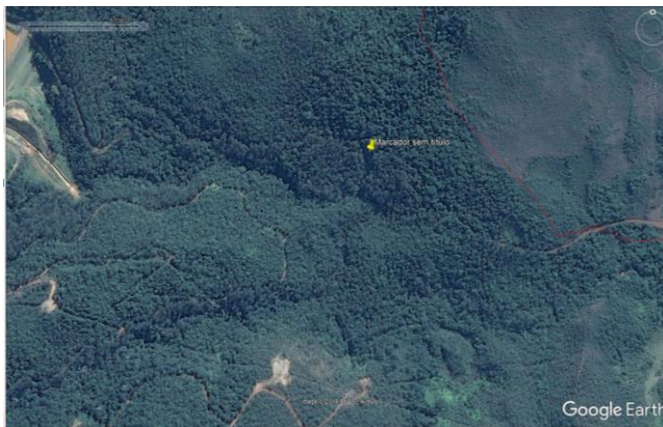
Figura 10: Situação da garganta do Trecho 3 em 2013

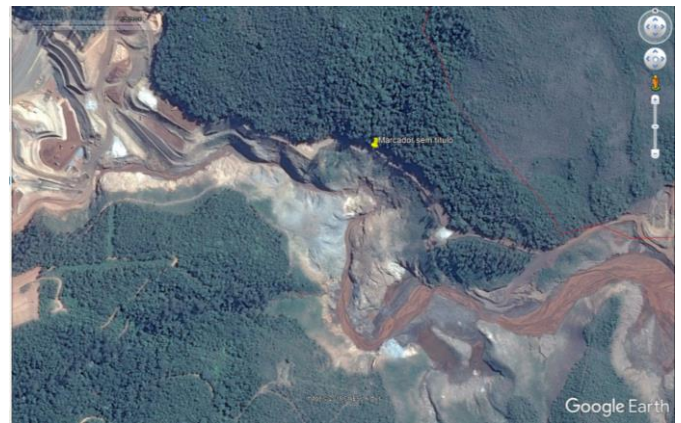
Figura 11: Situação da garganta do Trecho 3 em 2018
