NOTA TÉCNICA CT-GRSA n° 03/2022

Assunto: Análise técnica dos Relatórios Técnicos Consolidados – 1º Relatório Anual (Campanhas de Dez/19, Mai/20, Set/20 e Dez/20) e 2º Relatório Semestral (Campanhas de Dez/19, Mai/20, Set/20, Dez/20, Mar/21 e Jun/21), entregue através dos ofícios FR.2021.0423 e FR.2021.1601.

PARECER TÉCNICO – CT-GRSA

Assunto: Análise técnica dos DADOS BRUTOS DAS CAMPANHAS DE DEZ/19, MAI/20, SET/20, DEZ/20, MAR/21, JUN/21 E SET/21 DA REGIÃO DELTAICA DO RIO DOCE EM ATENDIMENTO À NOTA TÉCNICA CT-GRSA Nº 05/2019, obtidos por Golder Associates Brasil Consultoria e Projetos Ltda. (GOLDER, 2021), contratada pela Fundação Renova.

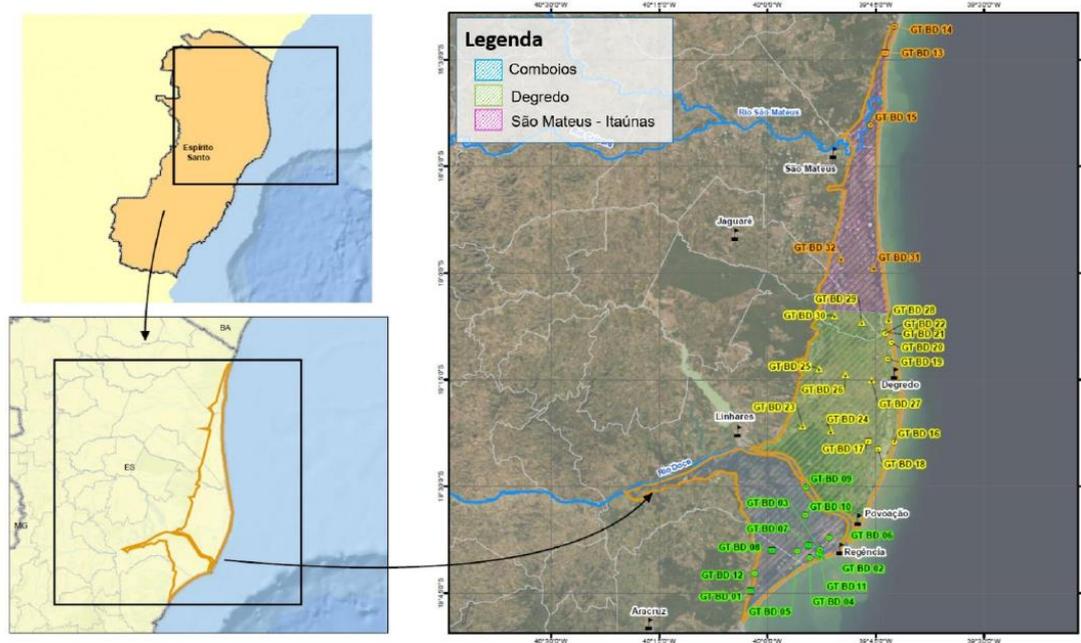
Figura 1 – Pontos de Coleta na Região Deltaica do Rio Doce.

O Rio Doce percorre no estado do Espírito Santo um trecho de aproximadamente 142 km. No processo de avaliação e manejo do impacto proveniente do rompimento da barragem de Fundão e da deposição de seus rejeitos, esse trecho foi dividido em dois, sendo geradas duas áreas de análise para aplicação do Plano de Manejo de Rejeitos (PMR): o Trecho 15 e o Trecho 16. O Trecho 16 compreende aproximadamente 42 km de extensão ao longo do curso do Rio Doce, iniciando na área urbana do município de Linhares/ES e se estendendo até a foz da bacia no oceano Atlântico. Para atendimento da Nota Técnica CTGRSA nº 05/2019, foram definidos pelo GT Baixo Doce, 32 pontos de amostragem distribuídos ao longo do delta do Rio Doce e divididos entre três complexos principais - Comboios, Degredo e São Mateus-Itaúnas - de acordo com as peculiaridades inerentes a cada região. Por sua vez, para cada ponto de amostragem foi definida a matriz de interesse (solo, sedimento e/ou água superficial) a ser coletada seguindo o contexto da área. A região da planície deltaica, foco deste estudo, com uma área de aproximadamente 226.416 ha, seus setores regionais e os pontos de coleta inseridos na área podem ser visualizados na Figura 1.

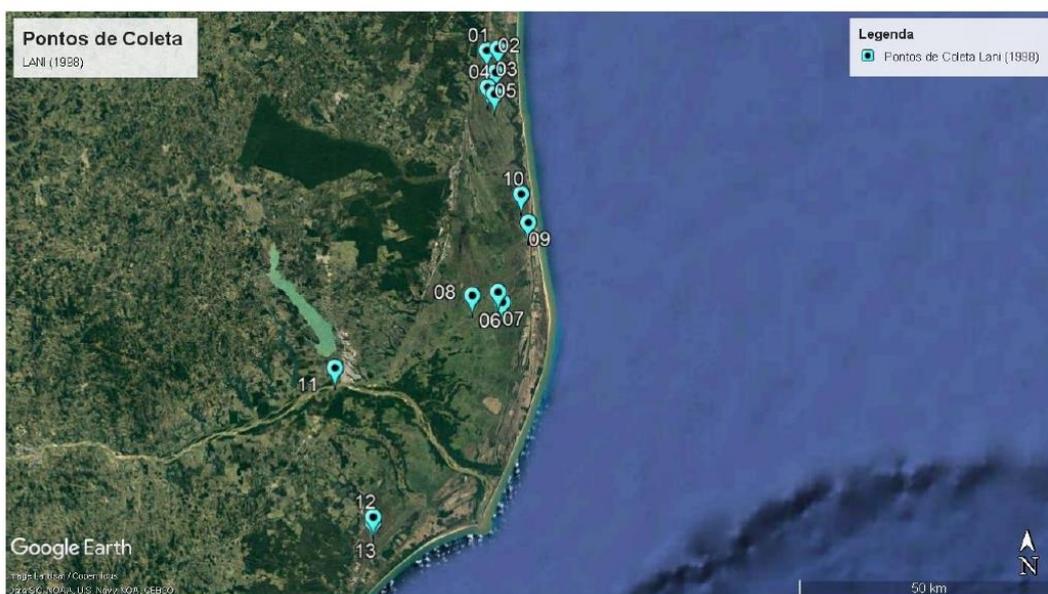
Figura 2 – Pontos de Coleta na Região Deltaica do Rio Doce de LANI (1998).

Lani (1998) obteve dados qualidade da água da região do delta do Rio Doce em 13 pontos de coleta (Figura 2) no intuito de compreender a relação das águas do território com a sua variabilidade de solos. A composição dos sedimentos obtidos das águas do Rio Doce em Linhares está disposta na Tabela 2 e os dados de qualidade da água obtidos nos pontos de coleta se encontram na Tabela 3.

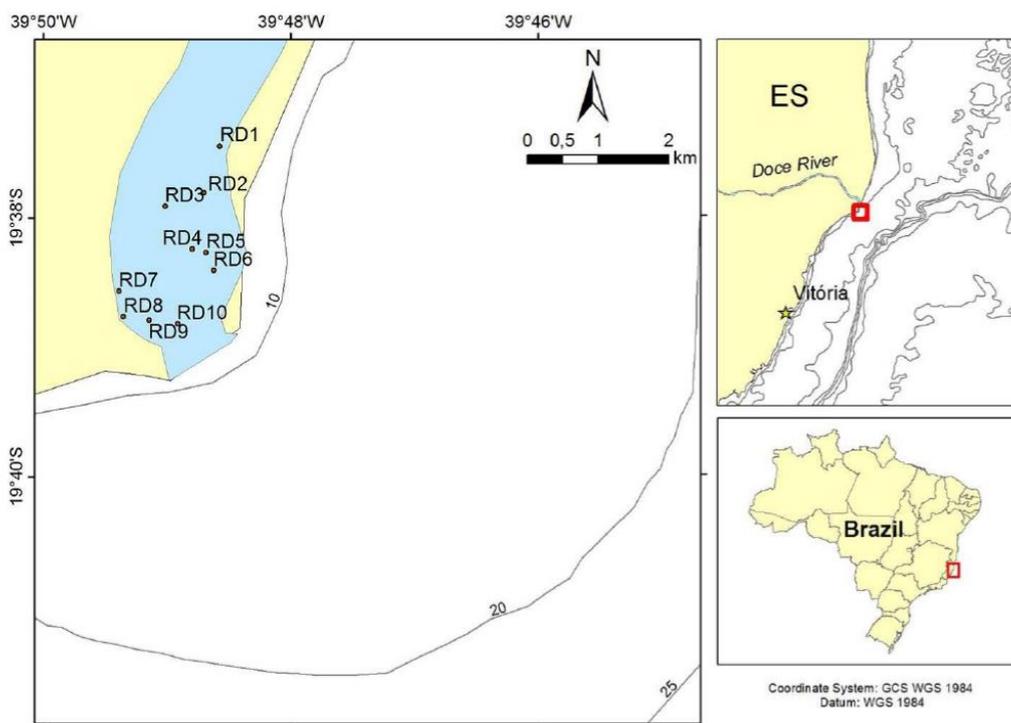
Figura 3 – Pontos de Coleta de GOMES *et al.* (2017).

Gomes *et al.* (2017) amostraram 10 pontos distribuídos aleatoriamente ao longo da região estuarina (Figura 2), onze dias antes da chegada da pluma de rejeitos no estuário e, posteriormente até 2 dias após o impacto do rejeito. Foram obtidas medições de pH, oxigênio dissolvido, salinidade e temperatura da água. Amostras de sedimentos dos pontos foram submetidas a análises granulométricas, análise de macrofauna bentônica, e foram obtidas as concentrações de alumínio (Al), ferro (Fe), bário (Ba), cobre (Cu), cromo (Cr), chumbo (Pb), cádmio (Cd), zinco (Zn), níquel (Ni), vanádio (V), manganês (Mn), magnésio (Mg) e arsênio (As). Os resultados para as concentrações de metais no sedimento durante as fases de pré e pós evento estão dispostos na Figura 4.

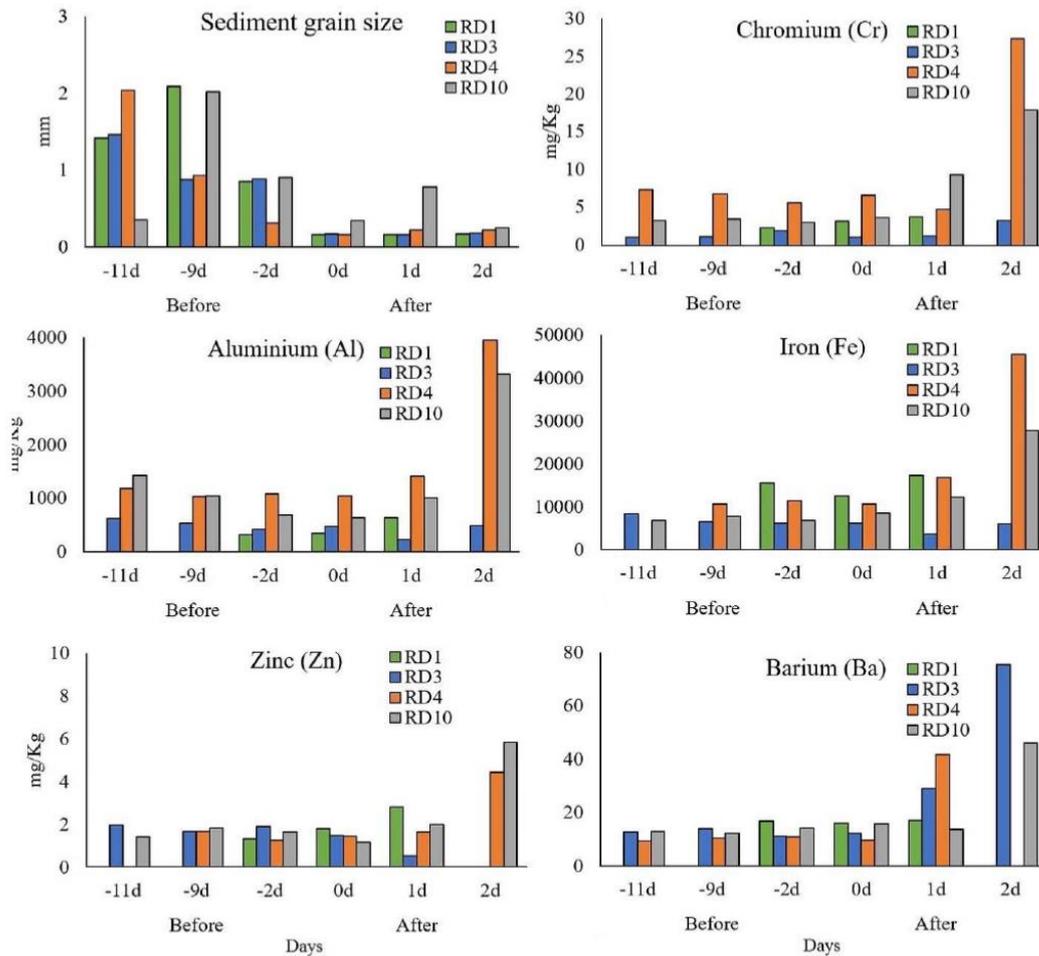
Figura 4 – Resultados de GOMES *et al.* (2017).

Os resultados de Gomes *et al.* (2017), demonstram significativa redução de tamanho dos grãos, com predominância pós evento de silte e argila, e aumento da porcentagem em massa dos metais-traços (Cr (5 ×), Fe (3 ×), Al (3 ×), Zn (2 ×) e Ba (2 ×) no pós desastre. Quanto aos efeitos de longo prazo, o autor prenuncia a correlação das altas concentrações dos metais aos possíveis impactos na biota local, uma vez que destes pode ocasionar alteração bioquímica dos sedimentos, bioacumulação e toxicidade da fauna. Foram destacados possíveis efeitos de elevadas concentrações dos metais Fe e Al, os quais a aglutinação e conseqüente sufocamento de estruturas respiratórias de fauna bentônicas podem ocasionar a alteração da macrofauna, aumentando a abundância de espécies oportunistas e tolerantes, e impactando as populações locais. Ainda, autor destacou como possível efeito de longo prazo a bioacumulação de Cr, o qual apresenta a alta toxicidade tanto à biota local quanto aos humanos.

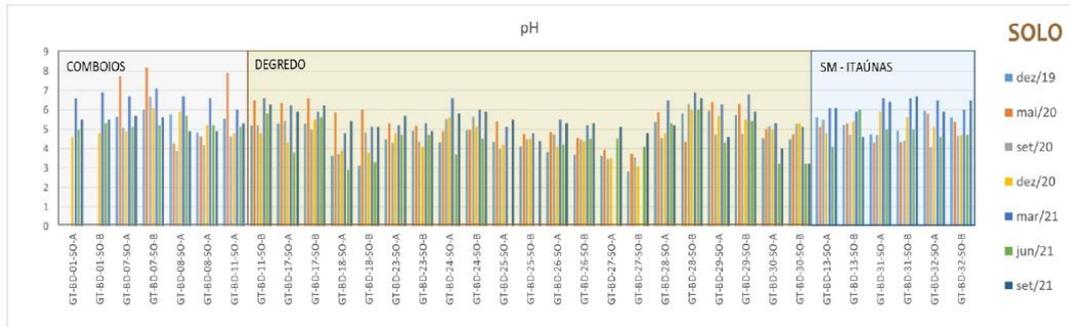
Figura 43 – pH no solo.

A seguir são verificadas as variações de pH no solo, sedimentos e água superficial para todos os pontos de monitoramento durante o período amostrado.

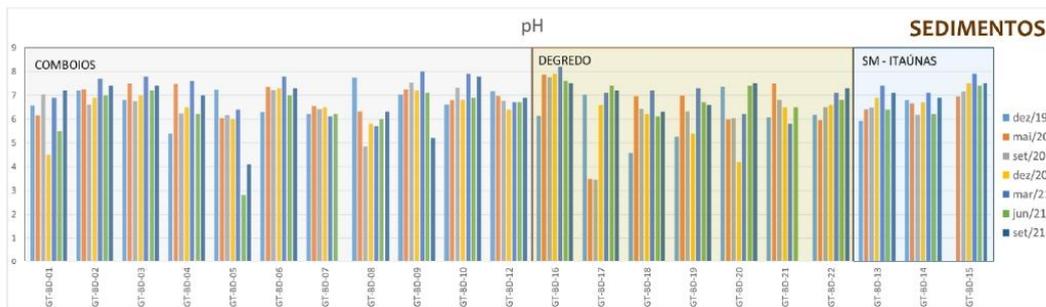
Figura 44 – pH nos sedimentos

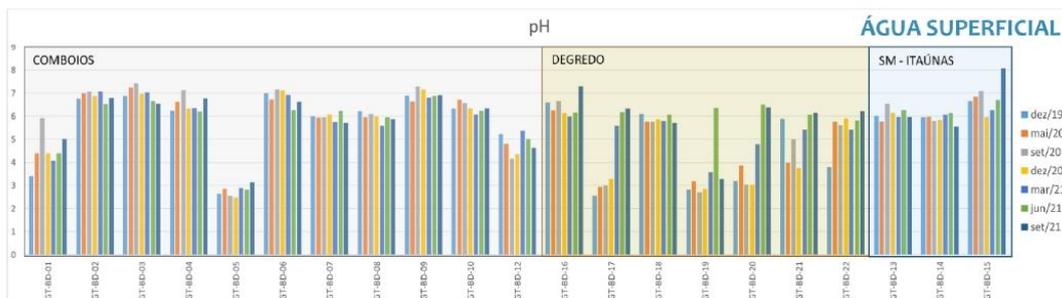
Figura 45 – pH na água

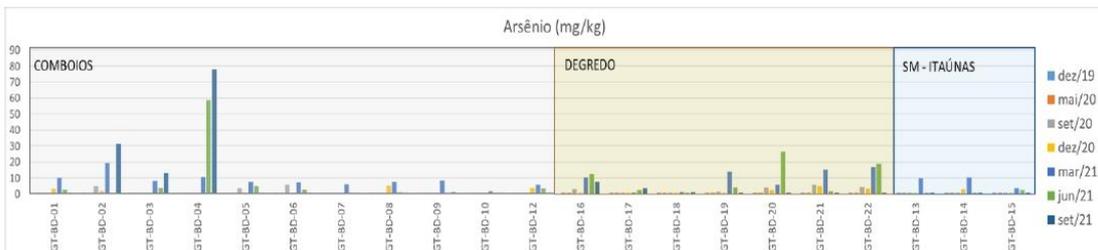
Figura 52 – Arsênio nos sedimentos

Neste item constam as séries históricas dos metais que se apresentaram em concentrações significativas durante o período de monitoramento nos componentes de solo, sedimento e água superficial.

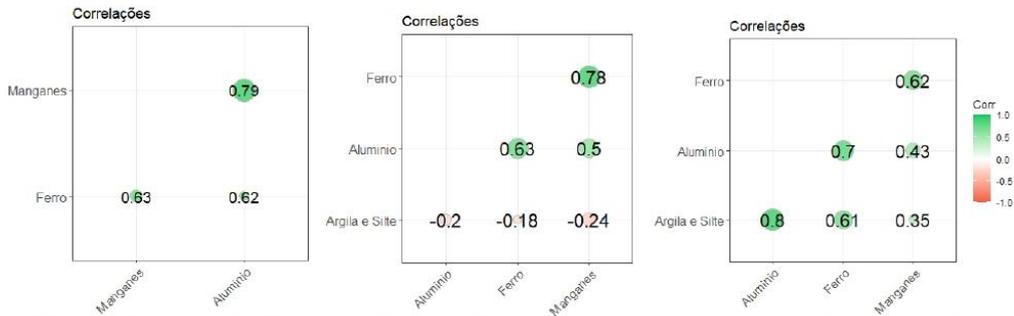
Figura 63 – Correlações entre alumínio, ferro e manganês para água, sedimento e solo.

Os metais que apareceram de forma dominantes – Alumínio, Ferro e Manganês – foram submetidos a correlações simples, no intuito de verificar se os mesmos estão variando de forma conjunta. Para sedimento e solo foi ainda considerado o percentual de argila e silte na correlação. Os resultados estão dispostos na Figura 63, para os componentes de água, sedimento e solo, respectivamente. Para as amostras de sedimento foi também realizada uma correlação entre todos os metais que se apresentaram de forma significativa durante a série histórica analisada, os resultados estão dispostos na Figura 64. Os metais alumínio, ferro e manganês estão variando juntos nas amostras em um percentual significativo.

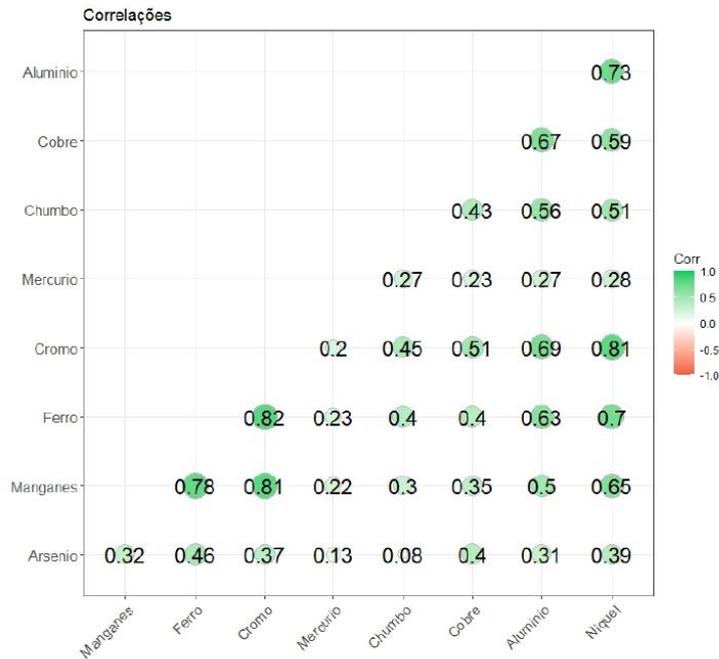
Figura 64 – Correlações entre metais com concentrações elevadas no sedimento.

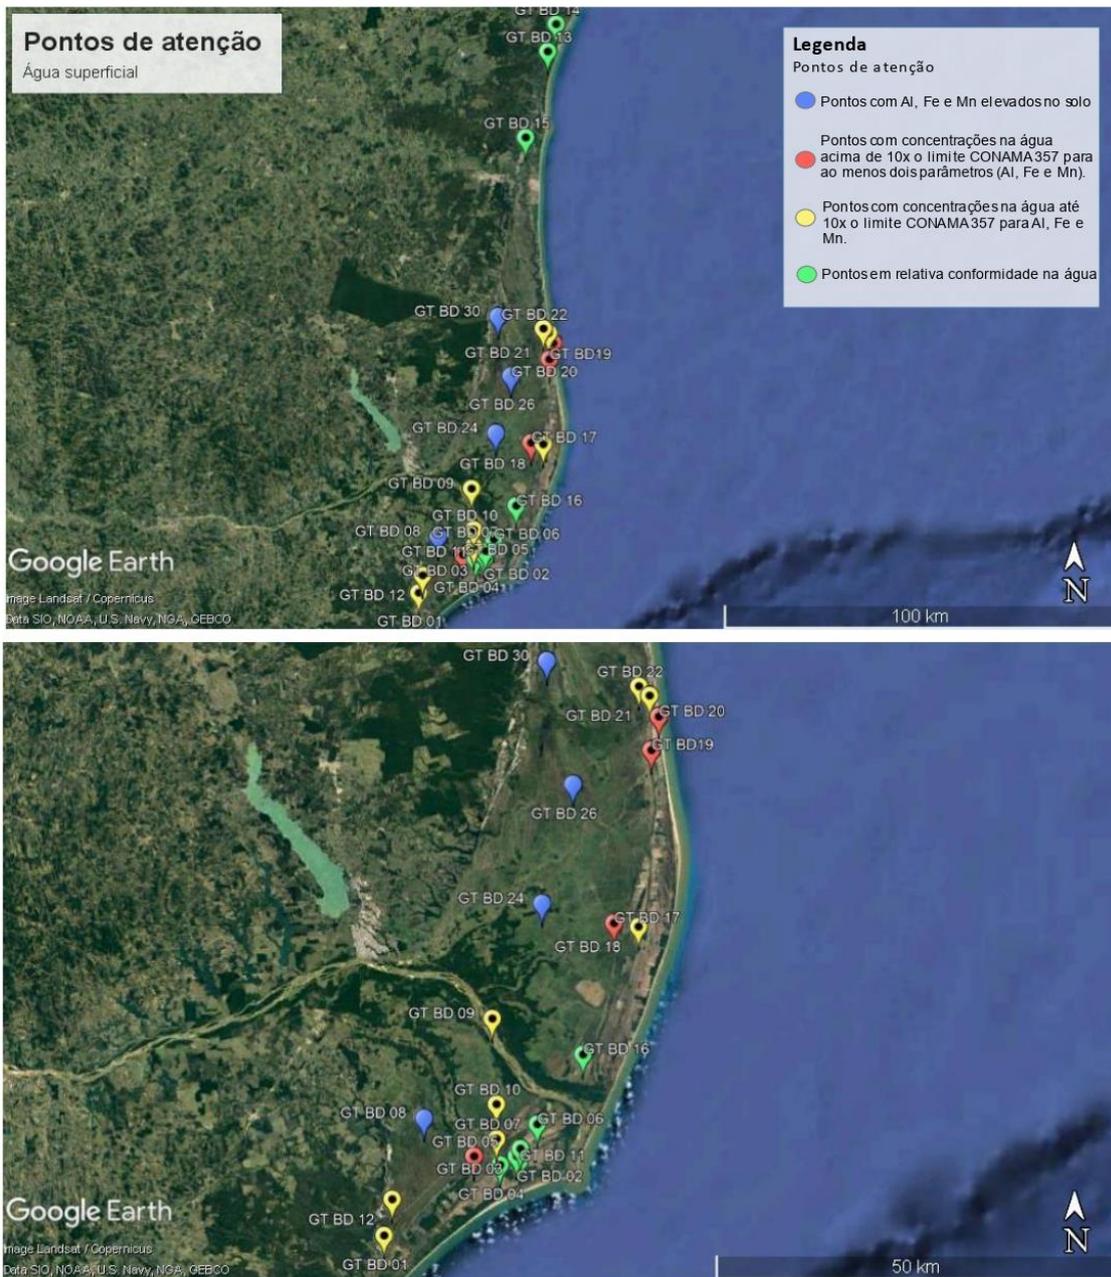
Figura 65 – Pontos de Atenção na região deltaica do Rio Doce.

- Pontos em relativa conformidade da água com a Resolução CONAMA 357/2005 para Al, Fe e Mn;
- Pontos com concentrações médias na água até 10x o limite CONAMA 357/2005 para Al, Fe e Mn;
- Pontos com concentrações médias na água acima de 10x o limite CONAMA 357/2005 para Al, Fe e Mn.

A classificação dos pontos quanto ao seu nível de atenção consta na Figura 65 e suas respectivas cores foram destacadas também na Tabela 5. Foram plotados no mapa da Figura 65, pontos em que foram verificados picos de concentrações destes mesmos parâmetros nas amostras de solo, pois foi observado que os pontos de atenção, classificados com base nos resultados para as concentrações obtidas na água, geralmente se encontram a jusante dos pontos onde foram observados os picos de concentração de alumínio, ferro e manganês para as amostras de solo.
