**Nota Técnica nº 12 da Câmara Técnica de Segurança Hídrica e Qualidade de  
Água instituída pelo Comitê Interfederativo – Termo de Transação e Ajustamento  
de Conduta**

Assunto: **Implantação do Programa de Monitoramento Quali-Quantitativo Sistemático de Água e Sedimento do rio Doce, Zona Costeira e Estuário (PMQQS)**

# NOTA TÉCNICA GTA-PMQQS N°02

## RELATÓRIO TÉCNICO - IMPLANTAÇÃO DAS ESTAÇÕES AUTOMÁTICAS DO PMQQS AO LONGO DO RIO DOCE

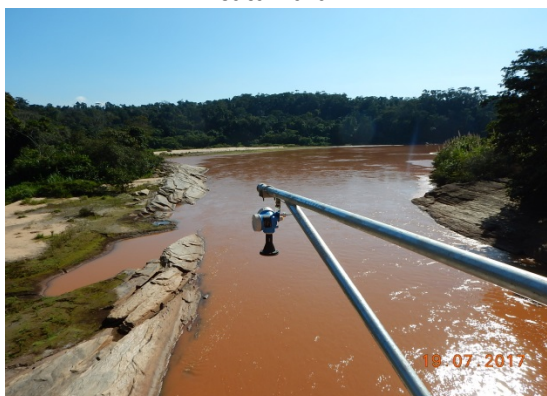
**Figura 3:** Registro de plataforma de coleta e transmissão de dados - PCD

A fim de evitar possíveis danos aos equipamentos de armazenamento e transmissão de dados, solicita-se o cercamento das estações telemétricas – PCD's sem todas as estações de monitoramento que não possuem cercamento.

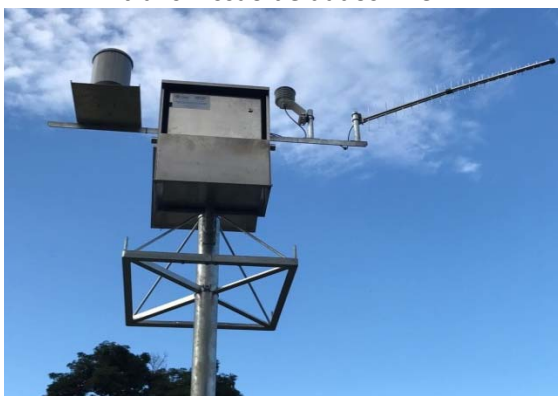
**Figura 4:** Registro de sensor de nível por radar.

- Observar a possibilidade de ocorrência de interferências significativas na coleta de dados nos radares instalados nas pontes, onde ocorre muita vibração com a passagem de veículos. Desta forma, deverá ser aplicado um filtro de primeira ordem para os dados de nível gerados pelas estações com sensor radar instaladas em pontes;

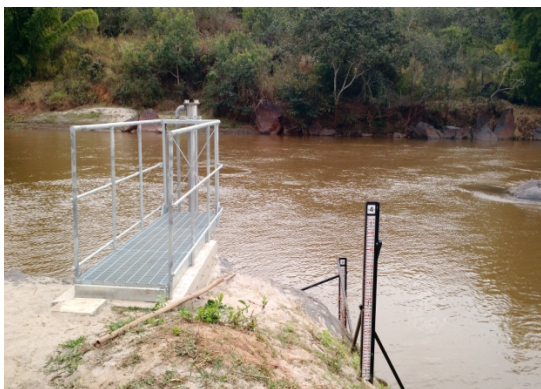
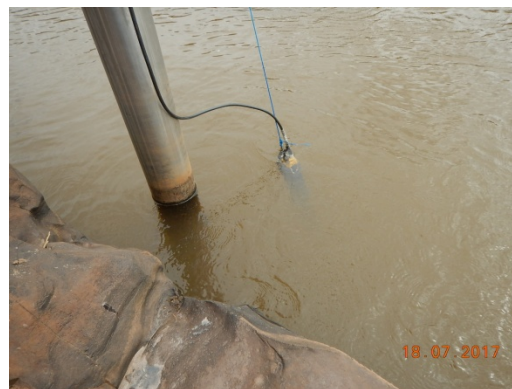
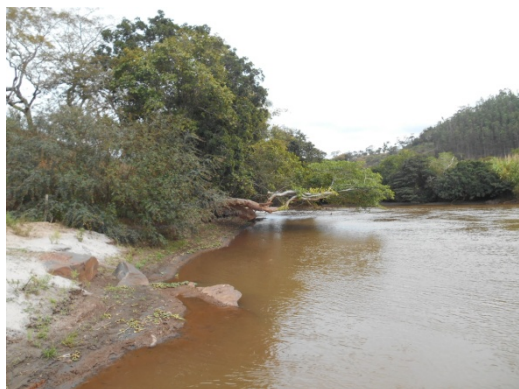
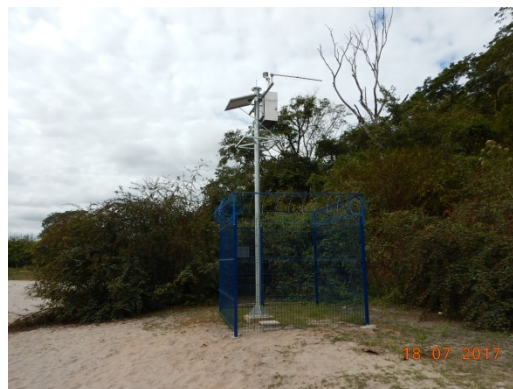
FOTOS DA ESTAÇÃO – RDO-01

Acesso

Local de coleta

Curso d'água

Plataforma de coleta e transmissão de dados - PCD

- Realizar avaliação/determinação da homogeneidade da seção na estação RDO-01, validando os dados das sondas fixas, uma vez que a sonda multiparamétrica foi instalada muito próxima a uma rocha;
- Instalar sonda multiparamétrica de qualidade de água em boia na estação RDO-16, tendo em vista que durante a campanha de vistoria foi identificada a necessidade de acompanhamento contínuo dos parâmetros físico-químicos da foz do rio Doce. O local de instalação da boia será definido em visita de campo a ser realizada pela Fundação Renova em articulação com o GTA PMQQS.
