NOTA TÉCNICA CT-GRSA 06/2023

Assunto: Análise dos documentos apresentados pela Fundação Renova referentes ao mapeamento dos habitats físicos dos Trechos 06 a 11, em atendimento à Nota Técnica nº 10/2021 e Deliberação CIF nº 516.

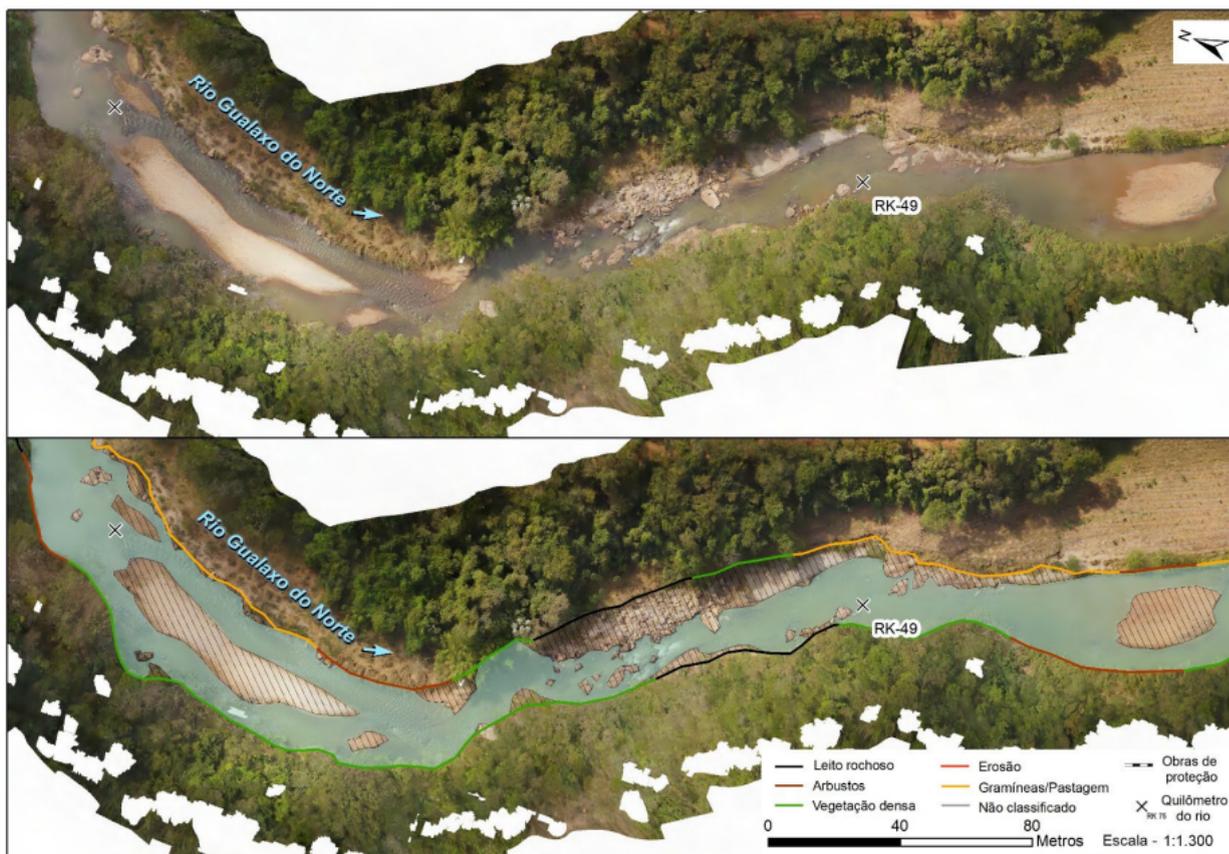
Figura 2: Exemplo de “canal ativo”, “molhado” e “seco” como definido pela NHC. Fonte: NHC, 2022.

Levando em consideração os documentos analisados, tem-se como válida a metodologia executada pela empresa NHC, quando aplicada em rios do tipo “montanhosos”, em especial de leitos rochosos. Cabe destacar que os estudos realizados se concentraram no denominado “canal ativo” ou “canal molhado”, excluindo-se o mapeamento, caracterização e classificação das relações hidrogeomorfológicas e dos “habitats físicos” com a planície aluvial. Essa questão possui especial relevância para o trecho T09, uma vez que a planície fluvial se insere no contexto geomorfológico. Isso configura uma restrição espacial ao mapeamento desenvolvido, uma vez que se definiu como canal ativo (Figura 2):

“[...] a área ao longo do rio onde a combinação de velocidade da vazão, intensidade do transporte de sedimentos e duração da inundação impede o crescimento da vegetação – ou seja, inclui bancos de sedimentos, por exemplo, mas exclui margens a partir de onde há vegetação ou ilhas vegetadas, e parte do canal maior (ou leito maior) que inclui as áreas inundáveis somente em eventos de grandes vazões. Posteriormente delimitação das margens, o canal ativo foi subdividido em canal molhado (considerado no momento em que a foto aérea foi capturada), e em área seca do canal”.

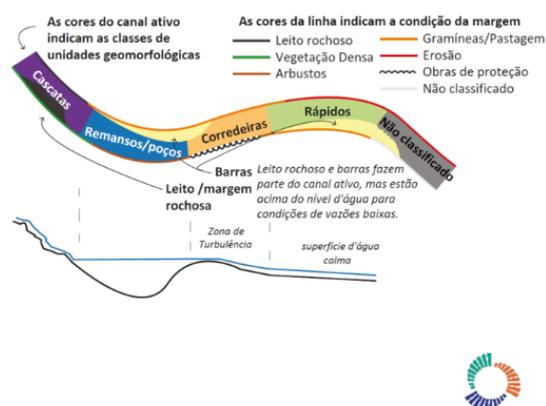
Figura 3: Modo de classificação dos "Habitats Físicos" utilizado na abordagem adotada pela Empresa NHC adaptado da literatura (BISSON et al., 2017, MONTGOMERY, D. R., & BUFFINGTON, 2007, 2008).

Nesse contexto, fica indefinida a significância dos termos “substancialmente abaixo do leito” e "superfície levemente inclinada” ou ainda, o que significam “pontos altos locais ao

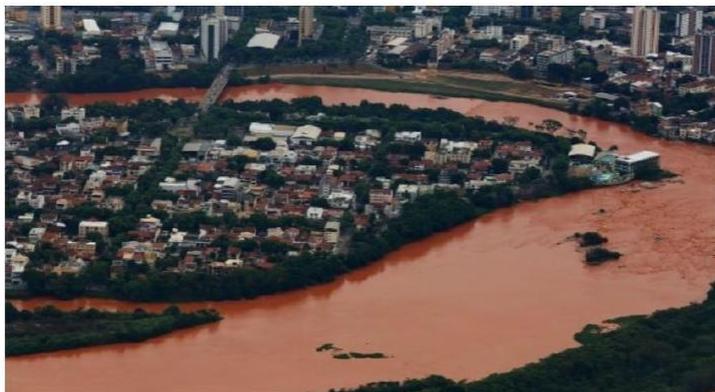
a) Governador Valadares (MG)

Figura 01. Rio Doce em Governador Valadares mostrando o efeito do evento na cor do rio e em suas propriedades quanto ao transporte de sedimentos. Fonte: C Rojas (2020).

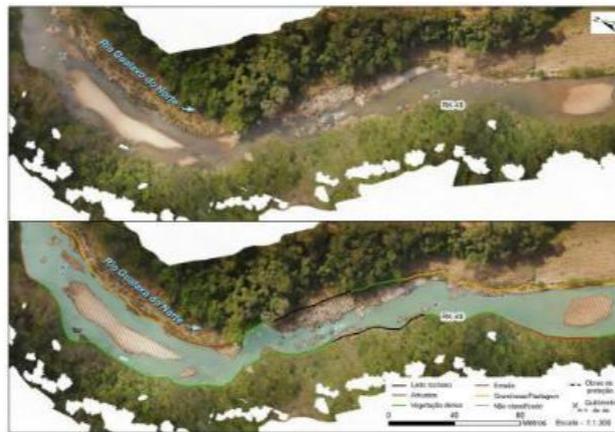
Figura 14. Exemplo de “canal ativo”, “molhado” e “seco” como definido pela NHC. Tomado do relatório 08-2022 (MAPEAMENTO DE HABITATS FÍSICOS NOS TRECHOS T06 À T11 E DEFINIÇÃO DA CONDIÇÃO DE REFERÊNCIA RELATÓRIO FINAL)

A figura 14 exemplifica o acima referido.

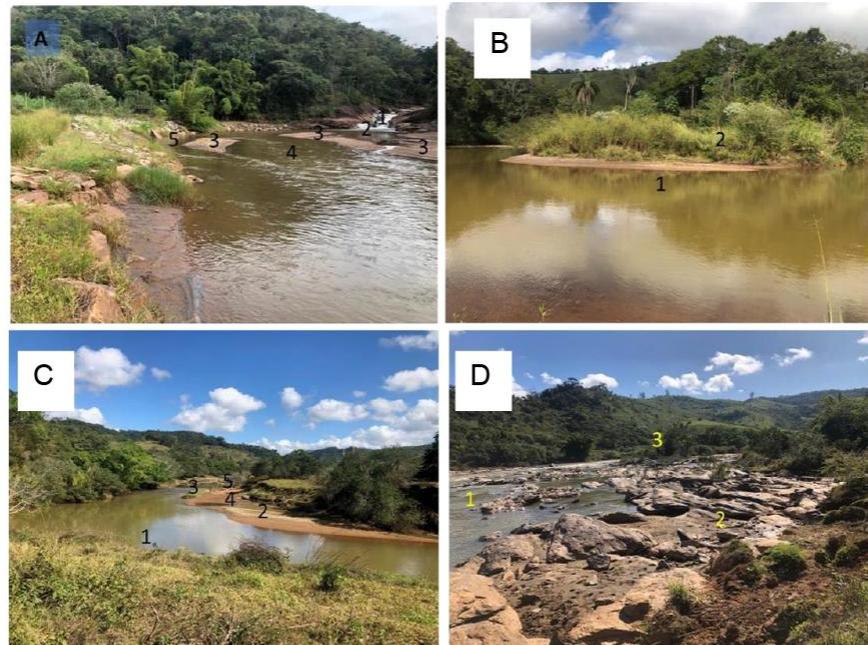
Figura 15: Exemplos de variedade de sub-ambientes ou geoformas (habitats físicos) em distintos trechos da zona de estudo que ficam contidas dentro do “canal molhado”. A) 1-cascata,

2-"pool"/poço; 3- barras fluviais. 4- canal aluvial (contendo talvegue), 5-braço secundário com baixa velocidade. Observa-se que a jusante da cascata e do "pool" o trecho é de tipo *"braided"* (*entrelaçado*) no contexto da classificação geomorfológica fluvial e apresenta subambientes associados a esse padrão de canal. B) Barra lateral tipo *"point bar"* e sucessão vegetacional ripária na barra. A unidade fica coberta durante o estágio hidrológico de margens plenas (*bankfull*). C) 1- Canal principal com fluxo subcrítico (escoamento fluvial ou lento, não turbulento) em trecho com tendência aluvial que não se enquadra dentro da categoria de rápidos ou corredeiras, 2- barra lateral, 3- "pool", 4-zona aluvial de baixa velocidade/sombra dada por obstáculo transversal rochoso ("chute" ou remanente) com comportamento de "chute" durante período de cheias e remanente ou ao estilo de "poças" durante período de águas baixas, 5- corredeira. D) Setor multicanal com ilhas rochosas e mistas (rochosas-aluviais). 1- Corredeira, 2- canal rochoso funcional durante cheias e de comportamento lântico ("poço") durante períodos de baixa vazão com obstrução parcial por sedimentos aluviais. 3- Ilha mista rochosa-aluvial com sucessão vegetacional aluvial.

Como fora mencionado na documentação avaliada, a classificação proposta pela Empresa NHC se baseia na identificação de quatro ambientes hidrogeomorfológicos do canal: poços-remansos (pools), corredeiras (runs/glides), rápidos (riffles) e cascatas (cascates). Como consequência, uma série de habitats físicos (geoformas do canal) a cotas de margens plenas (bankfull) tais como ilhas, barras fluviais de distintos tipos, barras parcialmente vegetadas, canais fluviais abandonados que são inundadas inundam durante o período de cheias assim como áreas de remanso-empoçadas induzidas por afloramentos rochosos, dentre outras geoformas características de ambientes fluviais (há exemplos na bibliografia citada pela NHC, bem como em BIEDENHARN et al., 2008, STEVAUX & LATRUBESSE, 2017, entre outros), ficam excluídas do sistema classificatório de “habitats físicos” prejudicando a interpretação (Figuras 15 e 16).

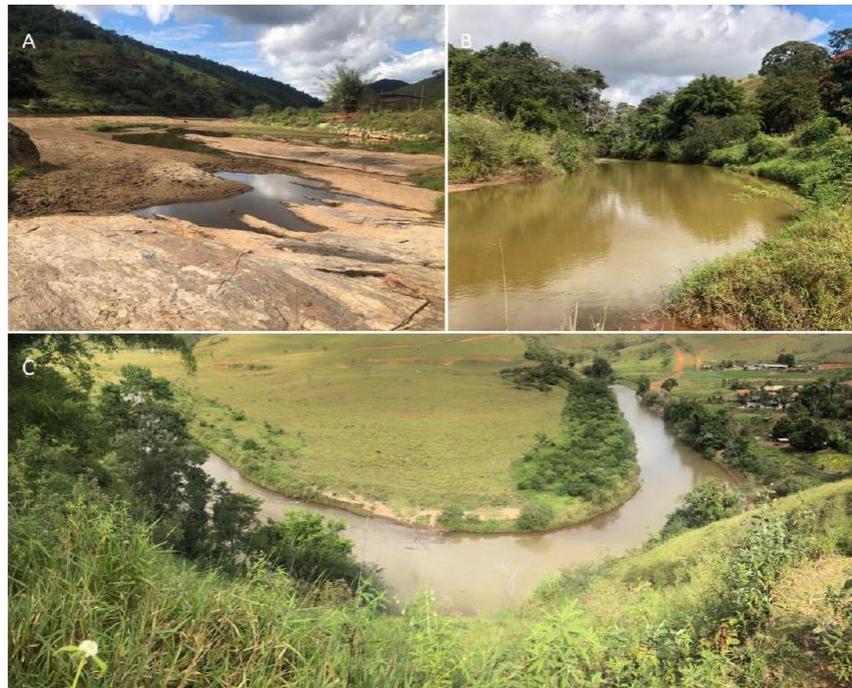
Figura 16. Exemplos de variedade de sub-ambientes (habitats físicos) em distintos trechos da zona de estudo que ficam contidas dentro do "canal molhado". A) Zonas lânticas empoçadas durante período de águas baixas, em trechos de sedimentação aluvial induzidas por "zonas de sombra" em afloramentos rochosos. B) Canal em zona predominantemente aluvial, de comportamento subcrítico, que não se enquadra dentro das quatro categorias utilizadas no mapeamento da Empresa NHC. C) canal sinuoso em zona predominantemente aluvial de difícil enquadramento dentro daquelas quatro categorias utilizadas.
