**Programa de Monitoramento da Biodiversidade Aquática da
Área Ambiental I – Porção Capixaba do Rio Doce e Região
Marinha e Costeira Adjacente**

RELATÓRIO ANUAL:

**Anexo 3 Dulcícola – Monitoramento de Fluxos de Água e
Sedimentos**

SUB-PROJETO: Hidrologia – Monitoramento de Fluxos de Água e Sedimentos

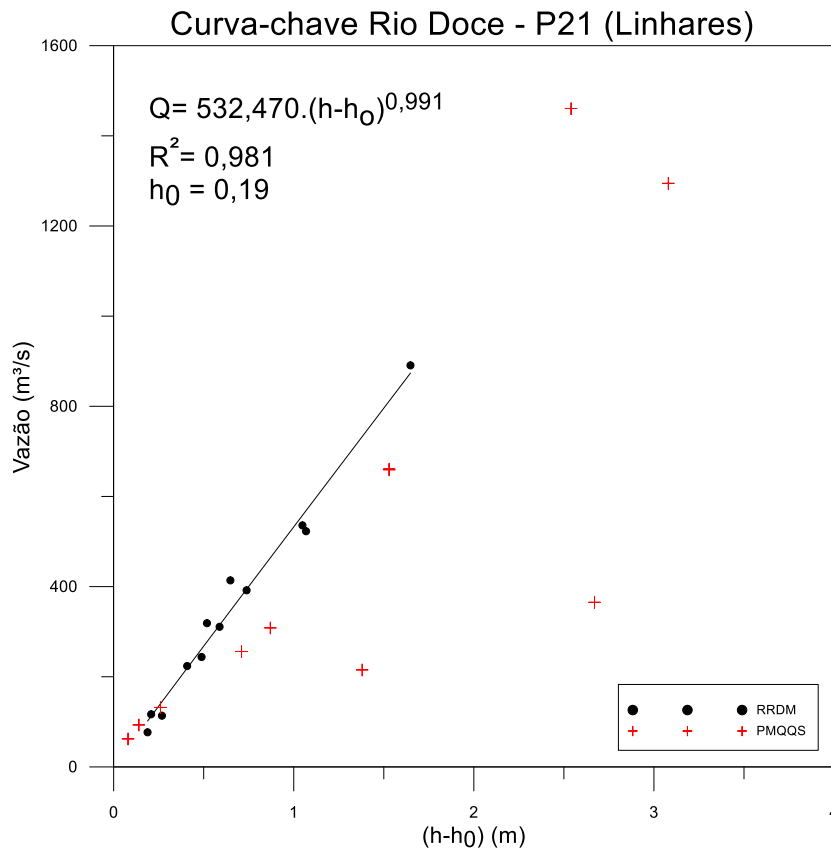
Figura 2: Curva-chave de vazão no P21, obtida com dados do PMBA (N=12).

A curva-chave foi obtida com 12 valores de cota, apresentados na Tabela 2, variando de 38 cm a 184 cm. Os níveis d'água medidos acima e abaixo desse intervalo corresponderam a 0,8% (295) e 3,7% (1.304) do total medido em intervalos de 15 min (35.040), respectivamente. No ajuste da curva, 70% das estimativas de vazões apresentaram erros percentuais iguais ou inferiores a 10%.

Na Figura 2 é apresentado ajuste de curva-chave do ponto P21, localizado em Linhares. Na mesma figura são apresentados os pontos medidos no Programa de Monitoramento Quali-Quantitativo Sistema de Água e Sedimentos (PMQQS, 2018), estes não usados no ajuste. Pode ser observado na referida figura que a maioria dos pontos obtidos nas medições realizada no PMQQS se apresentaram distantes da curva-chave ajustada aos pontos obtidos nas medições realizadas pelo PMBA.

Ressalta-se a importância de obtenção de dados de vazão para valores intermediários e altos de níveis d'água do rio Doce, com finalidade de melhoria do ajuste da curva de descarga.

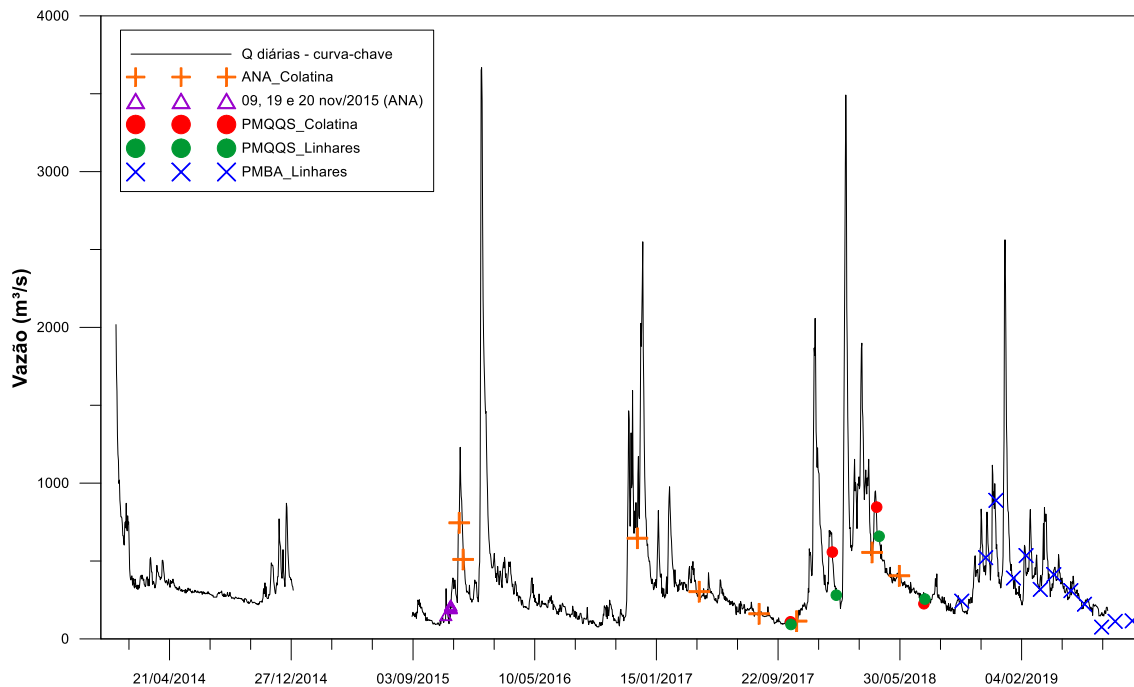
Figura 5: Vazões diárias estimadas em Colatina (56994500 2014 – 2019) e vazões medidas durante e após o rompimento da barragem de Fundão. Os maiores valores correspondem às datas: 22/01/2016, 18/12/2016, 08/02/2018 e 01/01/2019.

brutos, foram inferiores às médias históricas dos mesmos meses (SNIRH, 2019). Na Figura 5 são apresentadas vazões médias diárias brutas para a seção de Colatina para período anterior ao rompimento da barragem de Fundão até maio/2019; vazões medidas pela ANA em razão do evento de passagem da lama de rejeitos (CPRM, 2015), e as vazões monitoradas posteriormente no âmbito do PMQQS (PMQQS, 2018) e do PMBA.

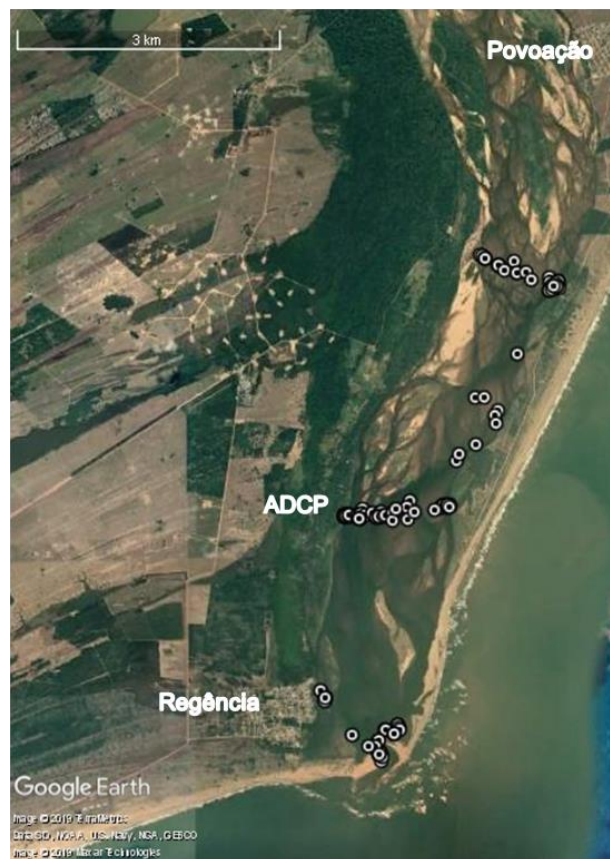
Figura 6: Locais de monitoramento de salinidade e temperatura, próximo à foz do rio Doce, com indicação da seção (ADCP) onde são medidos fluxos d'água.

Foram feitos monitoramentos de salinidade e temperatura no trecho final do rio Doce, entre a foz e a seção transversal localizada aproximadamente 5 km a montante da mesma, em diferentes horários, para avaliação de intrusão salina no rio (Figura 6). As medições foram realizadas de forma a abranger períodos de marés enchentes e vazantes.

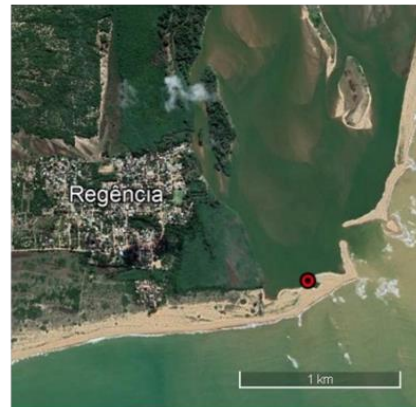
Figura 7: Salinidade e temperatura medidas próximo à foz do rio Doce (P26) em 14/05/2019, para diferentes níveis d'água.

Em maio/2019 foi observada presença de água salobra (salinidade máxima de 22,6), em ponto localizado na foz do rio Doce, durante maré enchente (Figura 7).

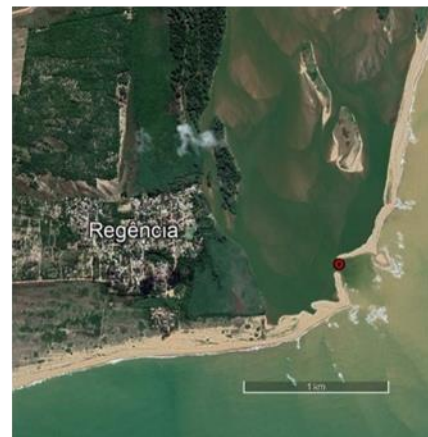
Figura 8: Salinidade e temperatura medidas próximo à foz do rio Doce (P26) em 11/06/2019, para diferentes níveis d'água.

Em junho/2019 foi observada presença de água salobra (salinidade máxima de 2,9), em medições feitas durante a maré vazante (maré de quadratura) (Figura 8), em ponto localizado na foz do rio Doce.

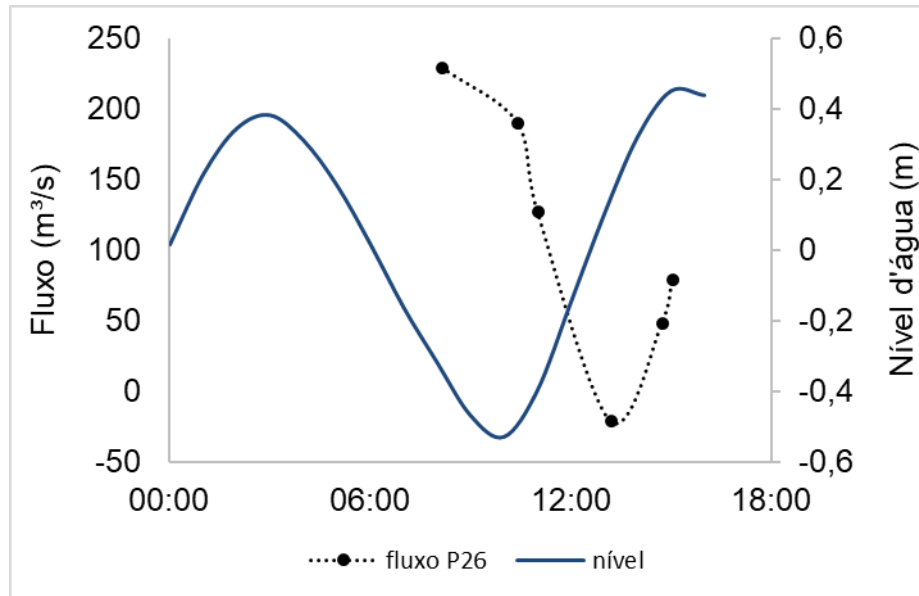
Figura 9: Níveis e fluxos d'água medidos na campanha de julho/2019.

Na campanha de julho/2019 (maré de sizígia), foi observada inversão de fluxo durante a maré enchente (valor negativo mostrado na Figura 9).

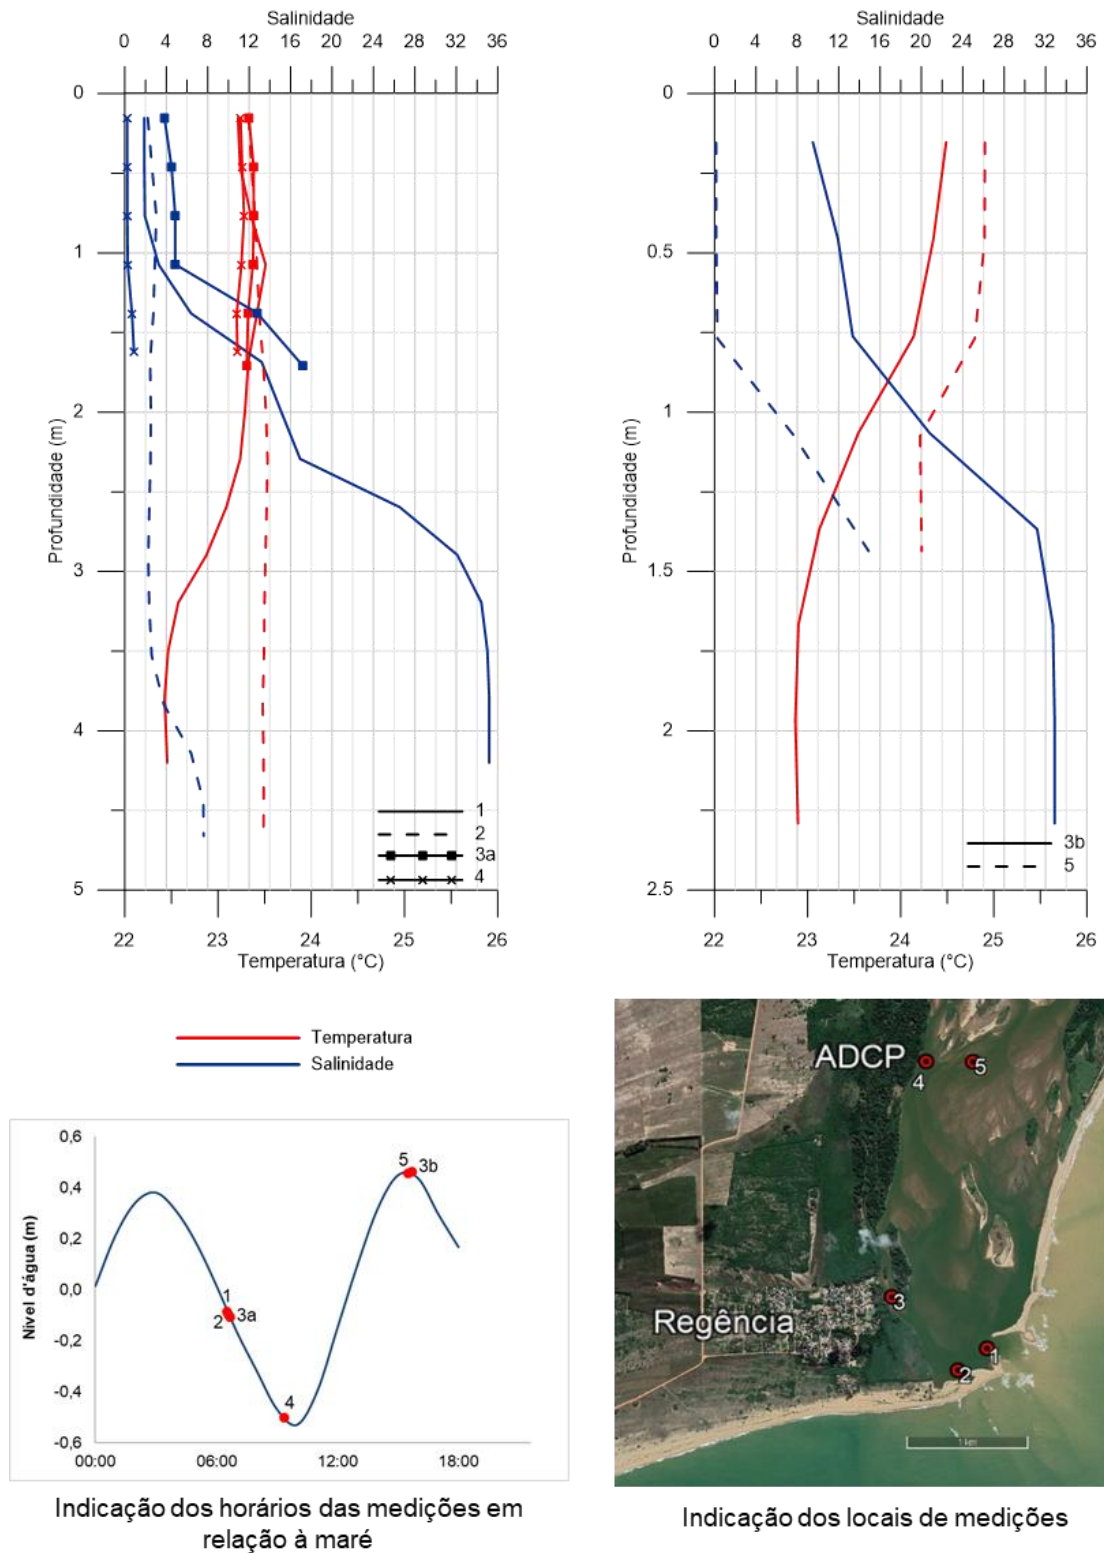
Figura 10: Salinidade e temperatura medidas próximo à foz do rio Doce (P26) em 16/07/2019, para diferentes níveis d'água.

A Figura 10 apresenta os perfis de temperatura e salinidade para os pontos onde foi observada água salobra ao longo da coluna d'água na campanha de julho/2019. Assim, os pontos de medição cujos valores de salinidade foram correspondentes aos de água doce não estão apresentados na Figura 10. Em pontos localizados em regiões mais internas do rio, porém próximas ao local de medição de fluxo (indicado na figura como ADCP), localizado aproximadamente a 2600 m a montante da foz do rio Doce, foi observada presença de água salobra. O ponto 4 apresentou salinidade próxima à de água doce, com valor máximo de 0,9 (baixa-mar). No ponto 5 apresentou salinidade com valor máximo 14,9 (preamar). No ponto 3 foi observada estratificação com salinidades máximas 17,1 (vazante) e 32,9 (preamar).

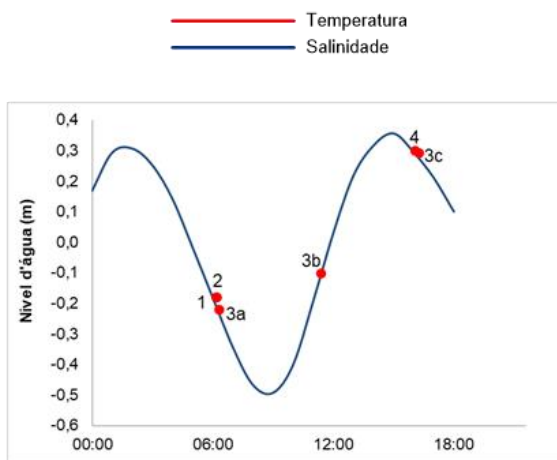
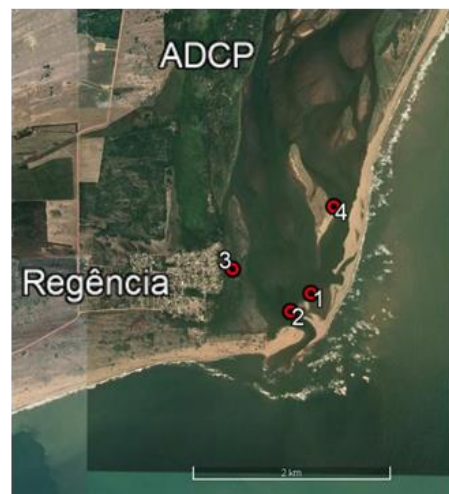
Figura 11: Salinidade e temperatura medidas próximo à foz do rio Doce (P26) em 13/08/2019, para diferentes níveis d'água.

A Figura 11 apresenta os perfis de temperatura e salinidade dos pontos onde foi observada água salobra ao longo da coluna d'água, para a campanha realizada em agosto/2019 (maré de sizígia). Nesta campanha foi observada alguma estratificação apenas em pontos a jusante do local de medição de fluxo (indicado na figura como ADCP). O ponto 2, junto à foz do rio, apresentou maior estratificação com salinidade máxima de 35,3 na vazante. Os demais pontos da Figura 11 apresentaram água salobra.

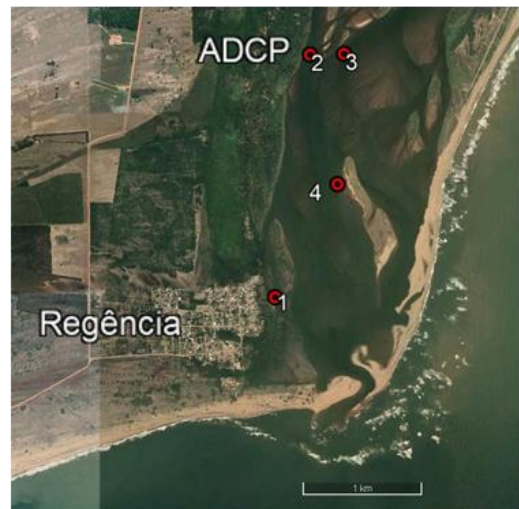
Figura 12: Salinidade e temperatura medidas próximo à foz do rio Doce (P26) em 17/09/2019, para diferentes níveis d'água.

A Figura 12 apresenta os perfis de temperatura e salinidade dos pontos onde foi observada água salobra ao longo da coluna d'água, para a campanha de setembro/2019 (maré intermediária). No ponto 1 foi observada estratificação (salinidade máxima 28,6) nos dois horários indicados na figura, porém, mais significativa no início da maré vazante. O ponto 4 apresentou estratificação (salinidade máxima 31,3) próximo à preamar. Nos pontos 2 e 3, próximos ao local de medição de fluxo (indicado na figura como ADCP), aproximadamente 2600 m a montante da foz do rio Doce, foi observada salinidade máxima 31,8.

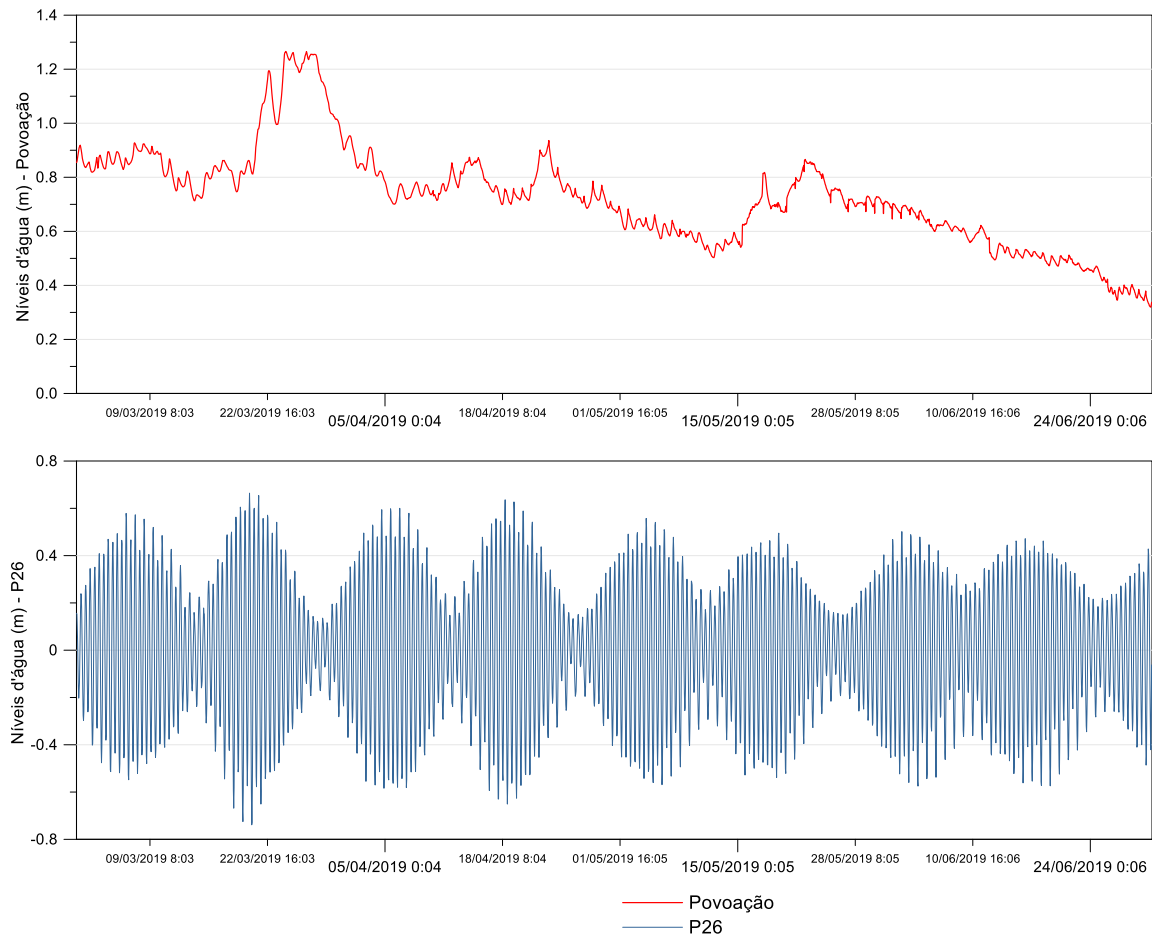
Figura 13: Níveis d'água medidos no rio Doce, no período de 01/03/2019 a 30/06/2019, em Povoação (referência de nível local) e em Regência (P26) (NMM local).

Dados de níveis d'água registrados na localidade de Povoação não apresentaram influência das marés. Na Figura 13 são apresentados gráficos de níveis d'água obtidos nessa localidade e na foz do rio Doce (P26). Para o período de monitoramento, observou-se que mesmo com a redução dos níveis d'água e ocorrência de marés de sizígia não houve influência da maré em Povoação. Os níveis d'água de Povoação estão referenciados ao zero da régua limnimétrica instalada no local, e níveis d'água do P26 estão referenciados ao nível médio do mar local.

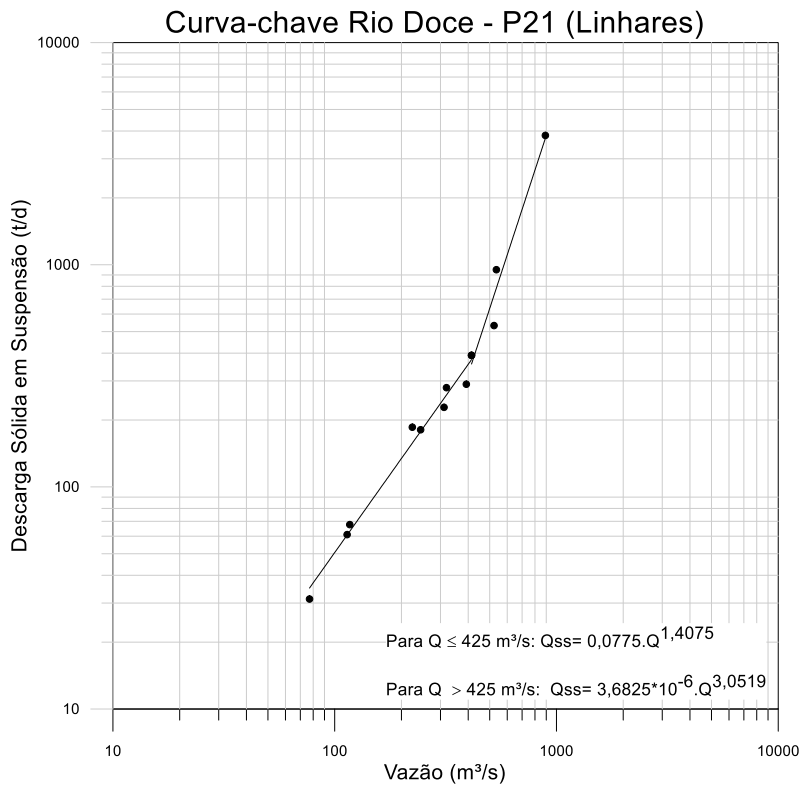
Figura 15: Curva-chave de sedimentos suspensos no P21, obtida com dados do PMBA.

Para o ponto P21, localizado em Linhares, foram traçadas curvas de descargas de sedimentos suspensos, considerando as 12 campanhas realizadas (Figura 15). Como são poucas medições, e obtidos em época de vazões relativamente baixas e muito baixas, considera-se que estas curvas retratam uma situação particular, de estiagem na bacia. A partir destas curvas foram feitas estimativas de descargas sólidas de sedimentos suspensos horárias.

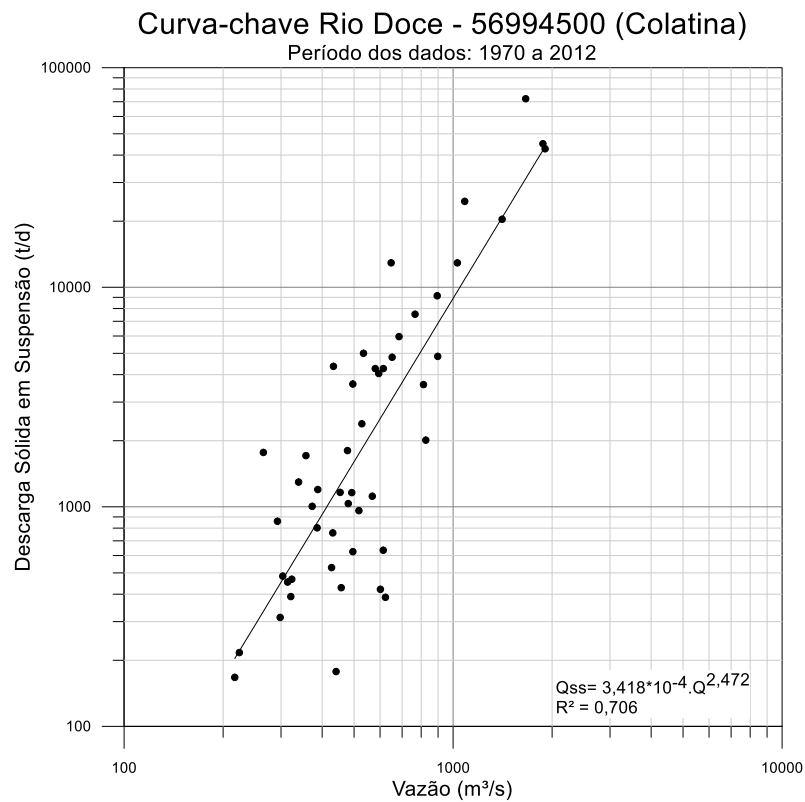
Figura 16: Curva chave de sedimentos suspensos da estação 56994500 (ANA – Colatina).

Com finalidade de comparação com os valores obtidos neste estudo, foram obtidas descargas sólidas de sedimentos suspensos diárias, estimadas com a curva-chave de sedimentos suspensos ajustada para estação Ponte (556994500), operada pela ANA, localizada em Colatina (Figura 16). Essas descargas foram comparadas com as medidas no período do rompimento da barragem de Fundão pela ANA (CPRM, 2016), e com as monitoradas posteriormente no âmbito do PMQQS (PMQQS, 2018), em Colatina.

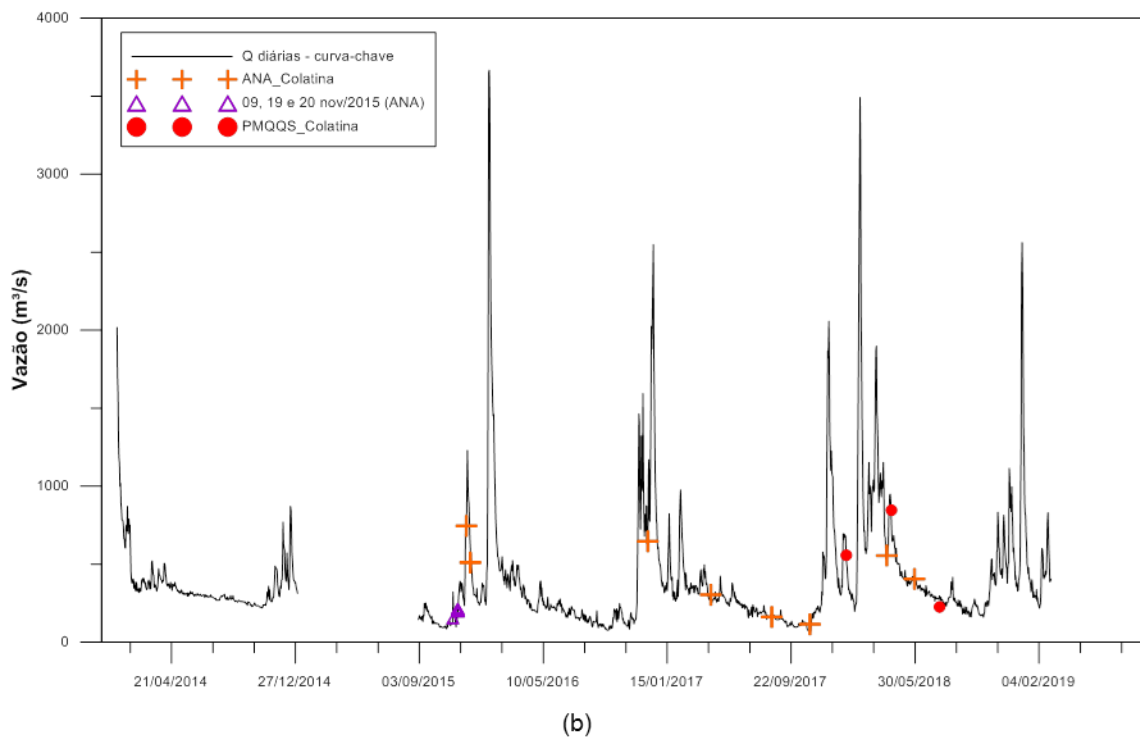
Figura 17: Descargas de sedimentos suspensos (a) e vazões (b) em Colatina.

Conforme apresentado na Figura 17, as descargas medidas em novembro/2015, em Colatina, foram muito superiores às estimadas com a curva-chave de sedimentos. Após esse período, os máximos de descargas de sedimentos suspensos observados estiveram mais relacionados com máximos de vazões.

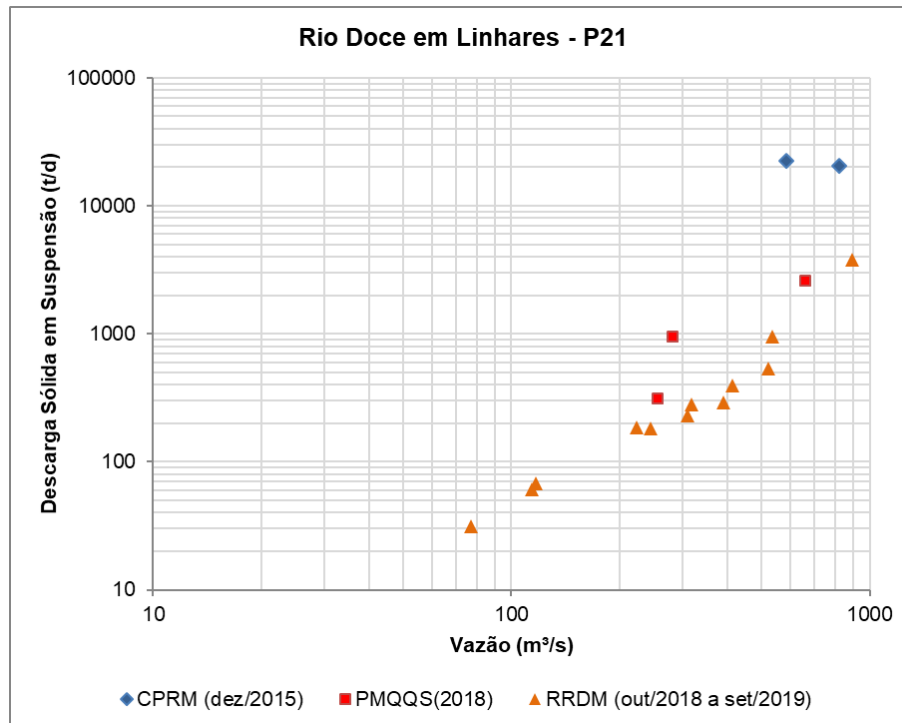
Figura 18: Descargas de sedimentos suspensos no rio Doce em Linhares – P21

Como a seção de Linhares (P21) passou a ser monitorada a partir de outubro de 2018, não há série histórica para comparação. Na Figura 18 são apresentados resultados de medições realizadas nessa seção no âmbito do PMBA, além dos dados obtidos pela CPRM (2015) e PMQQS (2018). Os valores relativamente baixos, obtidos em 2018 e 2019, refletem a condição de estiagem que ocorre na bacia do rio Doce.

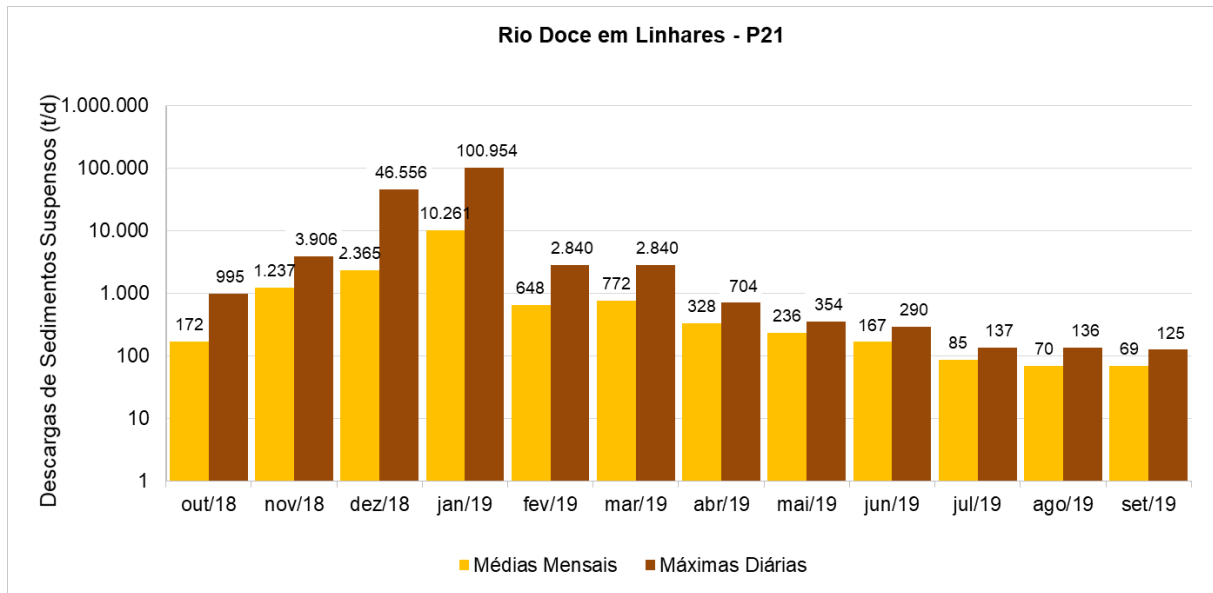
Figura 19: Descargas de sedimentos suspensos (médias mensais e máximas diárias) no rio Doce em Linhares – P21, estimadas de outubro/2018 a setembro/2019.

Os resultados obtidos nas 12 campanhas de monitoramento do PMBA (Figura 19) corresponderam a estimativas de descargas médias de sedimentos suspensos variando de 85 t/d, em julho/2019, a 10.147 t/d, no mês de janeiro/2019. A descarga máxima diária estimada, com uso de curva-chave de sedimentos, foi 100.954 t/d, em 02/01/2019.

Cabe observar que nessas estimativas foram consideradas apenas descargas dos sedimentos suspensos na coluna d'água. Desse modo, os valores podem ser significativamente superiores quando consideradas as parcelas transportadas junto ao fundo.
