PARECER TÉCNICO

Objeto

Este documento visa atender à solicitação de apreciação técnica (como membros da câmara técnica de infraestrutura do CIF, CT-Infra) dos documentos apresentados, por parte da FUNDAÇÃO RENOVA, referentes aos Laudos das Estruturas de Barra Longa finalizados e entregues aos moradores até o momento, data ofício OFI.NII. 042018.2718. Os laudos foram elaborados pela VAZ DE MELLO CONSULTORIA EM AVALIAÇÕES E PERÍCIAS.

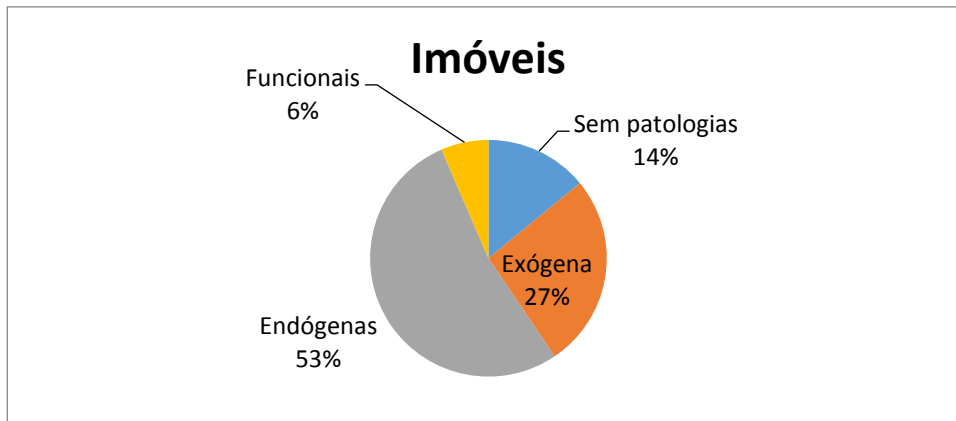
Gráfico 02 – Percentual de Fatores dos Danos Patológicos nos Imóveis avaliados pela AEDAS (fonte: Relatório Final fornecido pela AEDAS).

Um aspecto recorrente nos laudos foi em relação aos fatores de origem dos danos nos imóveis de Barra Longa. Os fatores considerados no relatório ALTETO/AEDAS foram:

- **Endógenos** – relacionados a própria construção. Ressaltamos que as construções foram executadas conforme a necessidade local, ou seja, dentro dos parâmetros locais, considerando as expectativas de influências externas de um município no qual não se esperava um evento da magnitude ocorrida ou o aumento do tráfego de veículos pesados, conforme ocorre desde o rompimento da Barragem de Fundão. Mesmo os problemas atribuídos à própria construção podem ser agravados a partir de ações externas.
- **Exógenos** – relacionados à fatores externos (sendo produzidos por terceiros) como ação da chuva ou mesmo danos causados por obras vizinhas / próximas etc.
- **Fatores funcionais** – decorrentes da falta ou inadequada conservação e manutenção da construção.
